## INTRODUÇÃO

## 1 – AGLOMERAÇÃO URBANA E A NECESSIDADE DO PLANEJAMENTO GEOTÉCNICO

## **2 – TRABALHOS DE CAMPO**

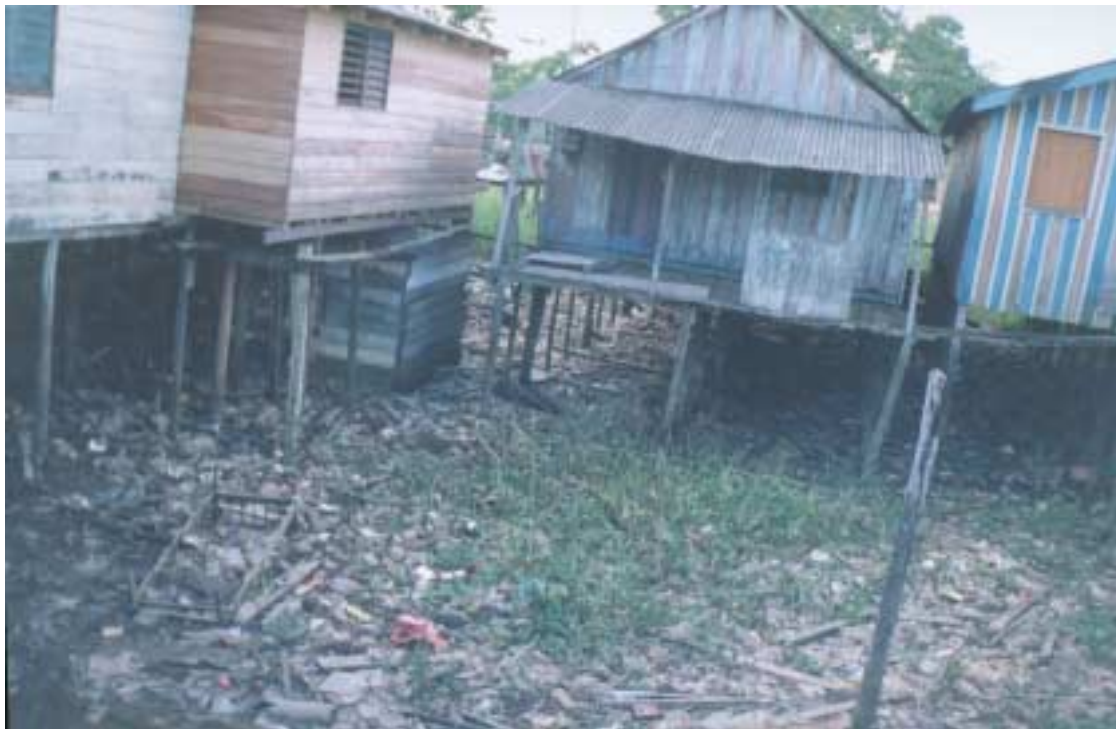
Na fase de campo, foram verificados os processos que atuam na zona onde está situada as casas, tidas como palafitas, ou seja, o setor cujas moradias estão em áreas de risco ambiental ( Foto 03 ), no que diz respeito a saúde e a outros danos decorrentes da própria situação do convívio das aglomerações, como por exemplo, o fogo ou as enchentes do rio, além das condições de escoamento de águas servidas e pluviais, e das condições geotécnicas do terreno, que mostram-se impróprias para construção, sem antes um bom aterramento. Este tipo de empreendimento não deve ser recomendado, considerando-se que já existe planejamento para remoção dos moradores, e que também irá onerar muito o projeto para essa finalidade.

FOTO 03: Tipo comum de palafitas encontradas no setor inundado, onde é observado o lixeiro na zona alagada, que também serve como banheiro, e a água algumas vezes é utilizada para os afazeres domésticos.

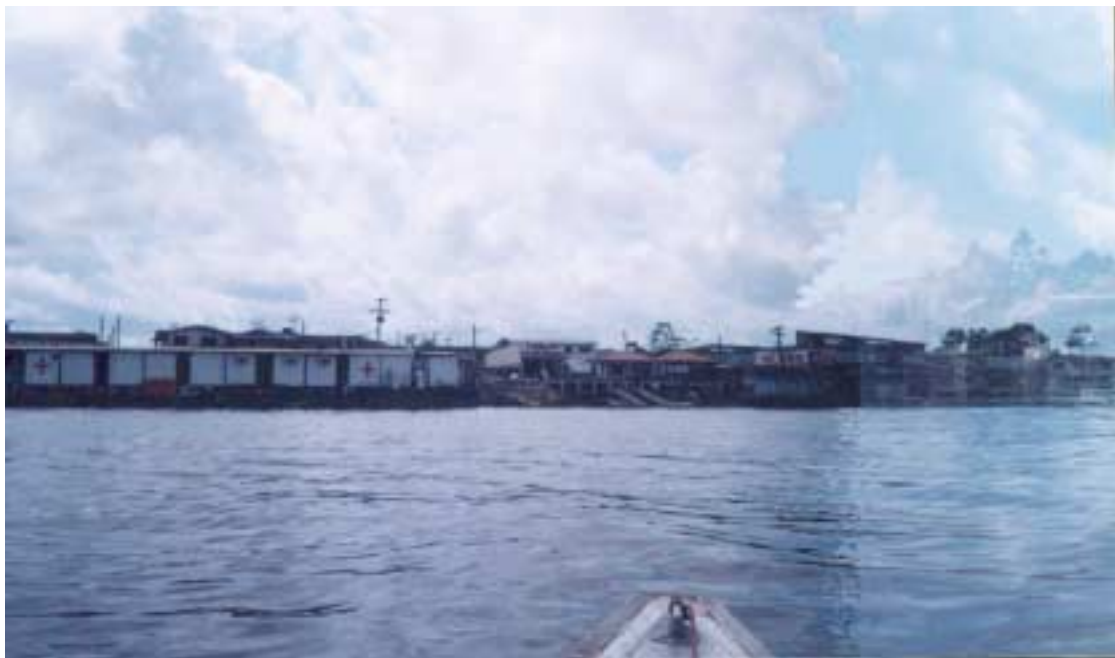
Considerando que a área de inundação afeta somente a frente da cidade ( Foto 04 ), onde justamente se encontra o comércio e as moradias, análise deste tipo de risco só foi realizada nesta zona. Essa avaliação, baseou-se em evidências de campo ( registro de cheias em paredes e postes ) e informações dos próprios moradores quanto a ocorrência anterior de inundações e as áreas atingidas. Desta forma, foram classificadas como “inundáveis” aquelas moradias que já foram afetadas em eventos anteriores e que portanto tem grande probabilidade de serem novamente atingidas. No entanto, algumas moradias construídas após a última inundação ou construídas sobre aterros elevados, não puderam

FOTO 04: Zona inundável da frente da cidade de Laranjal do Jari às margens do rio Jari.

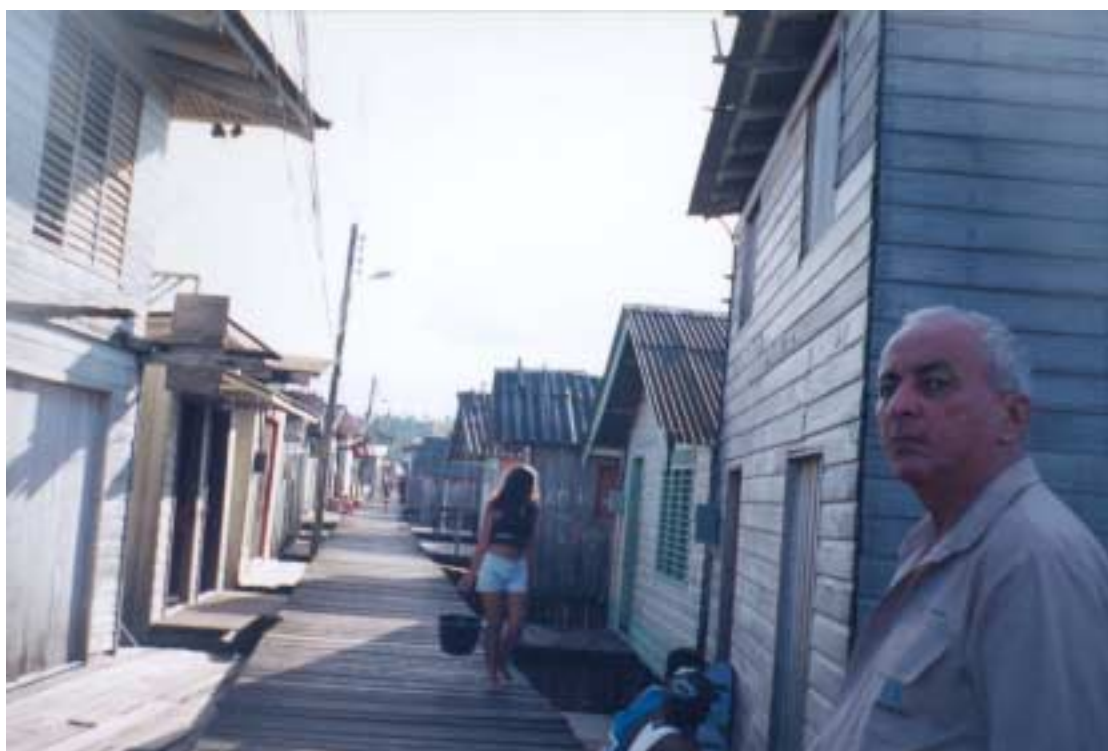
A sede do Município de Laranjal do Jari divide-se fundamentalmente em dois sistemas. O primeiro onde fica a zona portuária ( Foto 05 ), é uma área de várzea alagada em sua grande maioria e aterrada em um setor mínimo principalmente no eixo de aproximadamente 100 m da AV. BEIRA RIO ( Foto 06 ) e o eixo da AV. TANCREDO NEVES. O restante da área é constituída por palafitas com as vias feitas por estivas de madeira, que tornam-se verdadeiras vielas com pouca penetração da luz solar, em cima de um pântano que em virtude da ausência da coleta de lixo doméstico, tornou-se o depósito de lixo daquela região.

FOTO 05: Estivas e palafitas de madeira sobre o setor alagado da zona portuária na Av. Beira Rio.

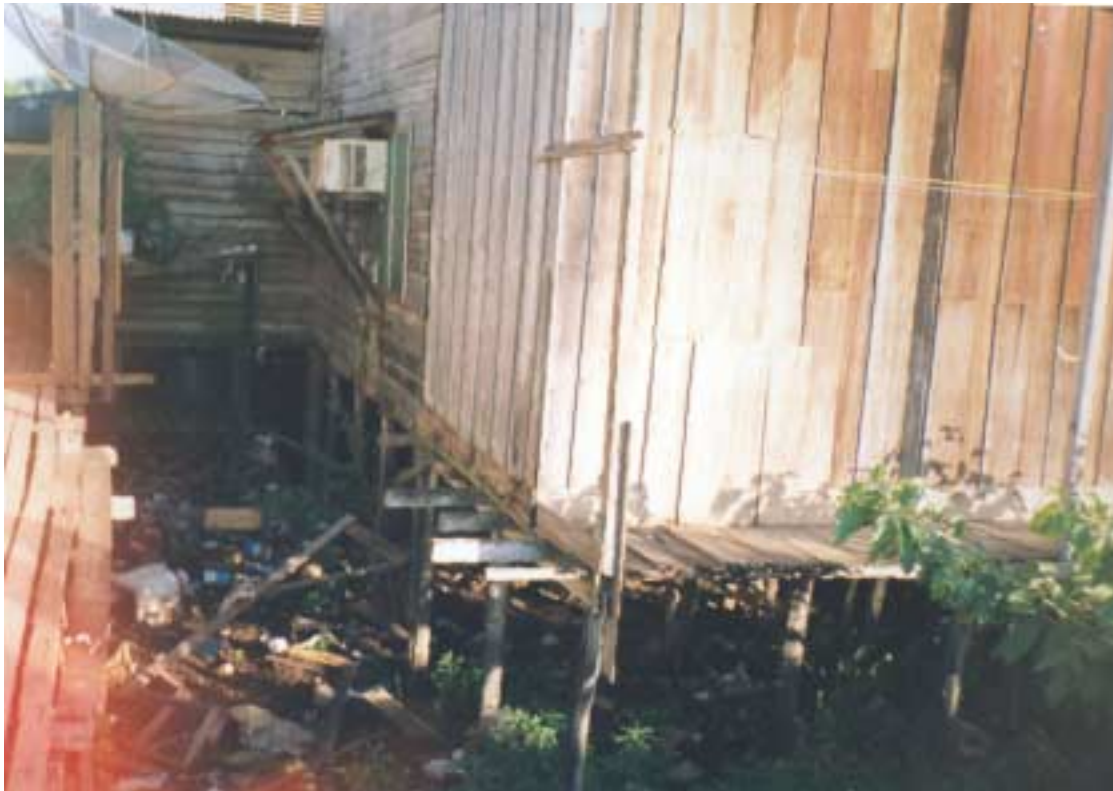
Nesta zona foi observado problemas cruciais, como a pouca penetração da luz nas vielas e falta de coleta de lixo transformando o próprio alagado em lixeiro e sanitário comunitário, tornando esta região fétida e com proliferação de ratos e mosquitos, onde a ocorrência de doenças infecto contagiosas podem alastrarem-se com grande facilidade, pois além do clima quente úmido, as condições do meio ambiente colaboram bastante para que isto aconteça, pois é com esta água que a grande maioria da população da região toma banho e, quiçá, lave os utensílios domésticos, cozinhe e beba. ( Foto 07 e 08 ).

FOTO 07: Observa-se o lixo depositado na zona alagada sob as palafitas.

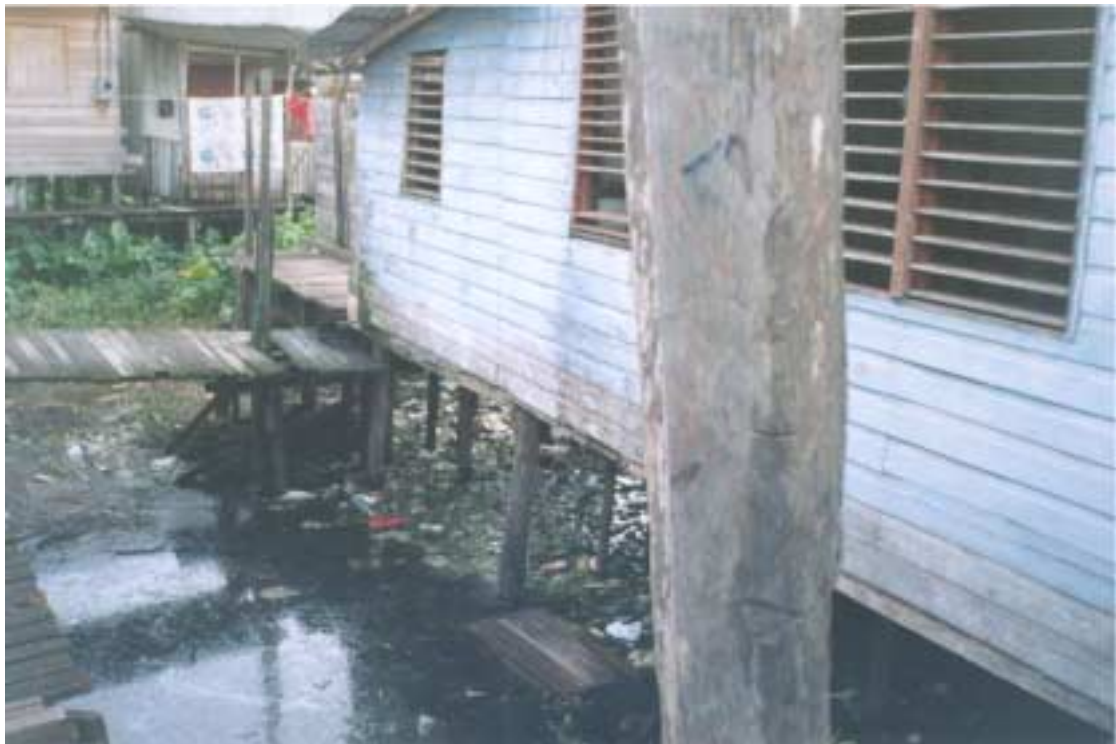
FOTO 08: Observa-se o lixo depositado na zona alagada sob as palafitas.

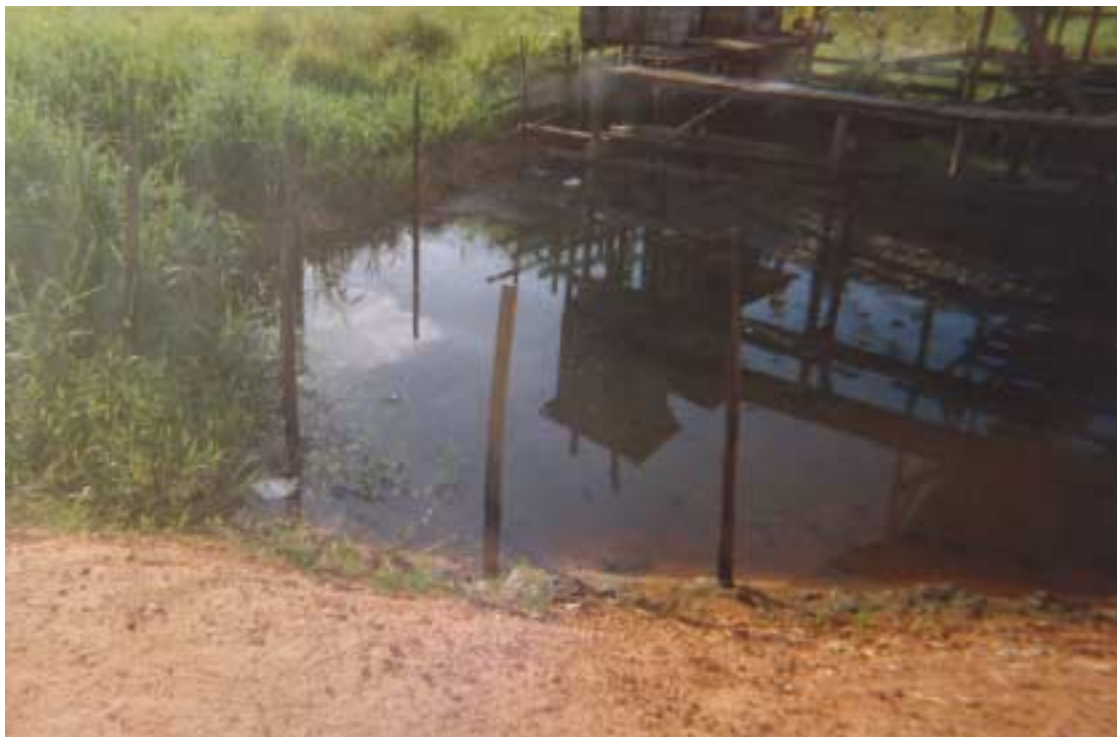
Outro problema observado é que com a construção da AV. RIO BRANCO, ficou uma grande quantidade de água aprisionada entre a AV. TANCREDO NEVES e AV. RIO BRANCO ( Foto 09 ), o que veio complicar mais ainda a situação pois com as chuvas, as águas aumentaram e exerceram pressão sobre o aterro da AV. RIO BRANCO, rompendo e fazendo uma passagem natural.

FOTO 09: Trecho alagado entre a Av. Tancredo Neves e a Av. Rio Branco.

Mesmo assim não vai sanear esta área sem que seja tomada as devidas providências sanitárias que o caso requer.

Esta situação está criando grandes problemas para o rio Jari, pois todo esgoto da cidade converge para ele sem qualquer tratamento prévio.

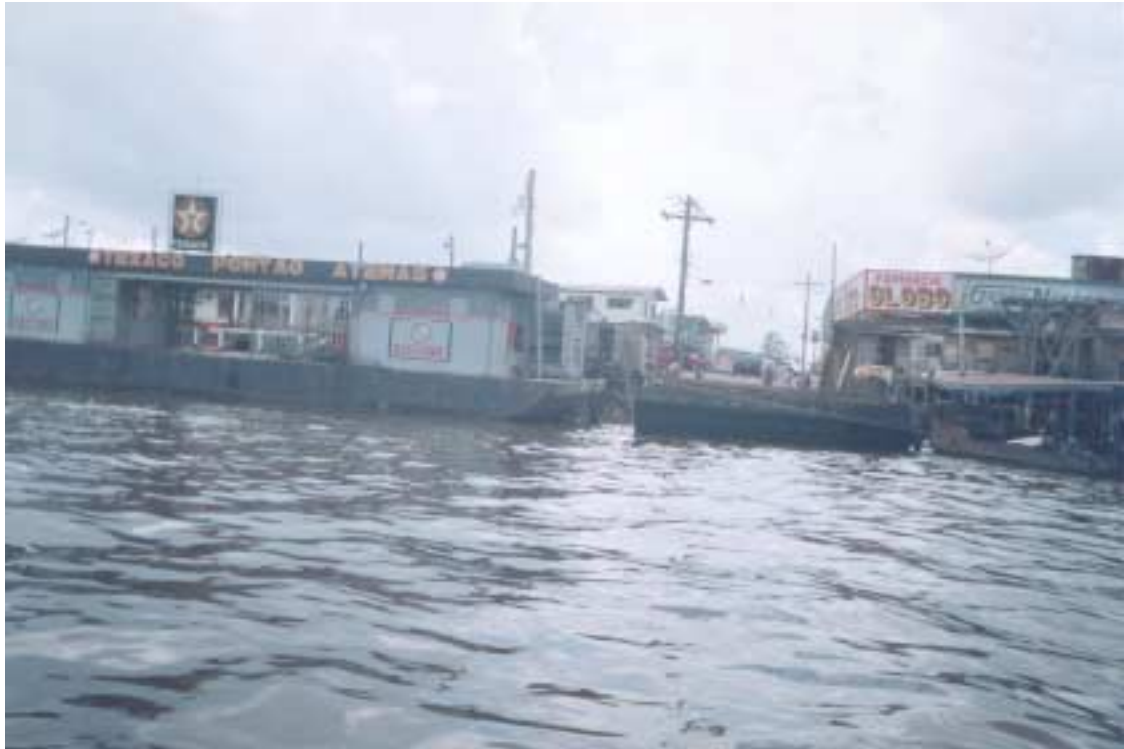
A frente da cidade está no lado côncavo do meandro ( Foto 12 ), portanto, é uma área de colmatagem, além do que, o meandro evolui para o seu lado convexo, abandonando o leito no lado côncavo. Esta condição cria a conhecida zona de várzea que é uma área mal drenada e sujeita a inundações nos períodos invernosos. É o caso da cidade de Laranjal do Jari, onde existe, conforme foto, uma zona mal drenada e sujeita a inundações em épocas invernosas. Esta zona forma um cinturão de no máximo 2 km de largura, sendo mais largo na frente da cidade e vai ficando mais delgado em direção a zona portuária por um lado e pelo outro até alcançar a fazenda do Sr. Edmilson, situada em terra firme.

FOTO 12: Aspecto da cidade de Laranjal do Jari.

Esta área recomenda-se para a reconstituição ecológica, que no futuro terá uma conotação paisagística com toda a biodiversidade reequilibrada, o que serviria como área de atração turística.

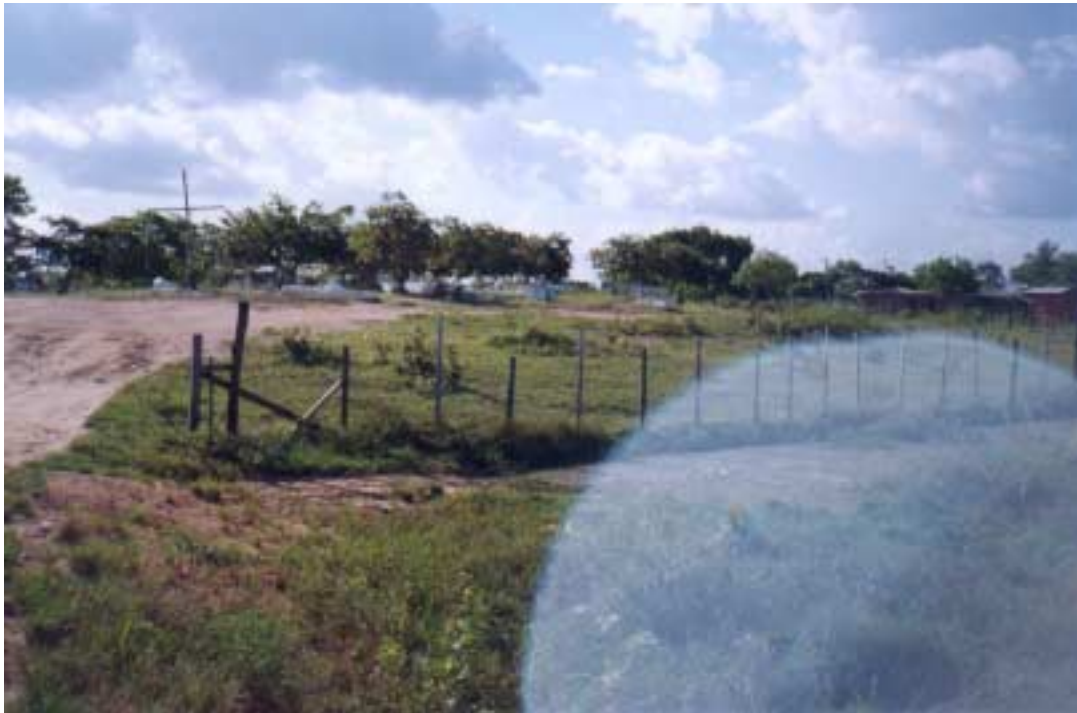
A área do atual cemitério está chegando no limite de sua capacidade, levando em conta que, parte de sua área foi invadida por uma comunidade de baixa renda ( Foto 25 ). Observa-se também que, o seu posicionamento, agride sobremaneira as normas técnicas de meio ambiente, no que diz respeito a possibilidade de poluição das águas superficiais e subterrâneas, já que fica nas margens de um lago que faz conexão com o rio Jari, e em setor onde a saturação do nível freático esta na superfície. A situação em que se encontra o cemitério atual pode acarretar sérios problemas à saúde da população com respeito a contaminação, considerando-se que a água utilizada para abastecimento, preparação de alimentos, higienização de louças e do próprio corpo, provém de poços amazônicos bastantes rasos, em conseqüência da superficialidade do lençol freático.

FOTO 25: Cemitério de Laranjal do Jari.

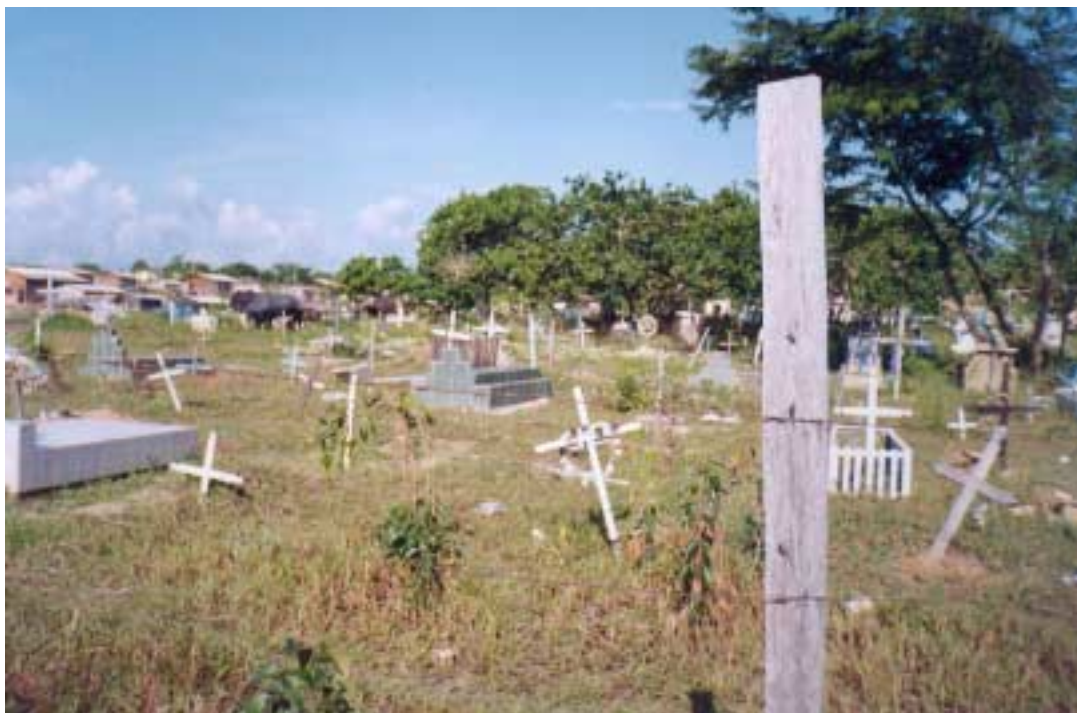
Se por ventura houver epidemias como Tétano, Grangrena, Toxi-infecção alimentar ( CLOSTRIDIUM ), Tuberculose ( MYCOBACTERIUM ), Febre Tifóide e Para-Tifóide ( SALMONELLAS ), Desinteria Bacilar ( SHIGELLAS ), Epatite ( VÍRUS ) pode por exemplo está relacionado a esse tipo de contaminação. Outro fator negativo é a falta de isolamento deste campo santo com a biota local, pois a inexistência de um muro ou mesmo uma cerca de arame farpado bem cuidada facilita a entrada de animais domésticos ( gado vacum e bubalino ) que fazem deste logradouro, campo de pastagem ( Foto 26 ).

FOTO 26: Gado pastando por entre as sepulturas.
