Ministério de Minas e Energia
Secretaria de Geologia, Mineração e Transformação Mineral
Serviço Geológico do Brasil - CPRM
Residência de Porto Velho

VISITA TÉCNICA AO MUNICÍPIO DE CHUPINGUAIA/RO COM VISTAS À MITIGAÇÃO DE PROBLEMAS DE ABASTECIMENTO POR ÁGUAS SUBTERRÂNEAS

2019

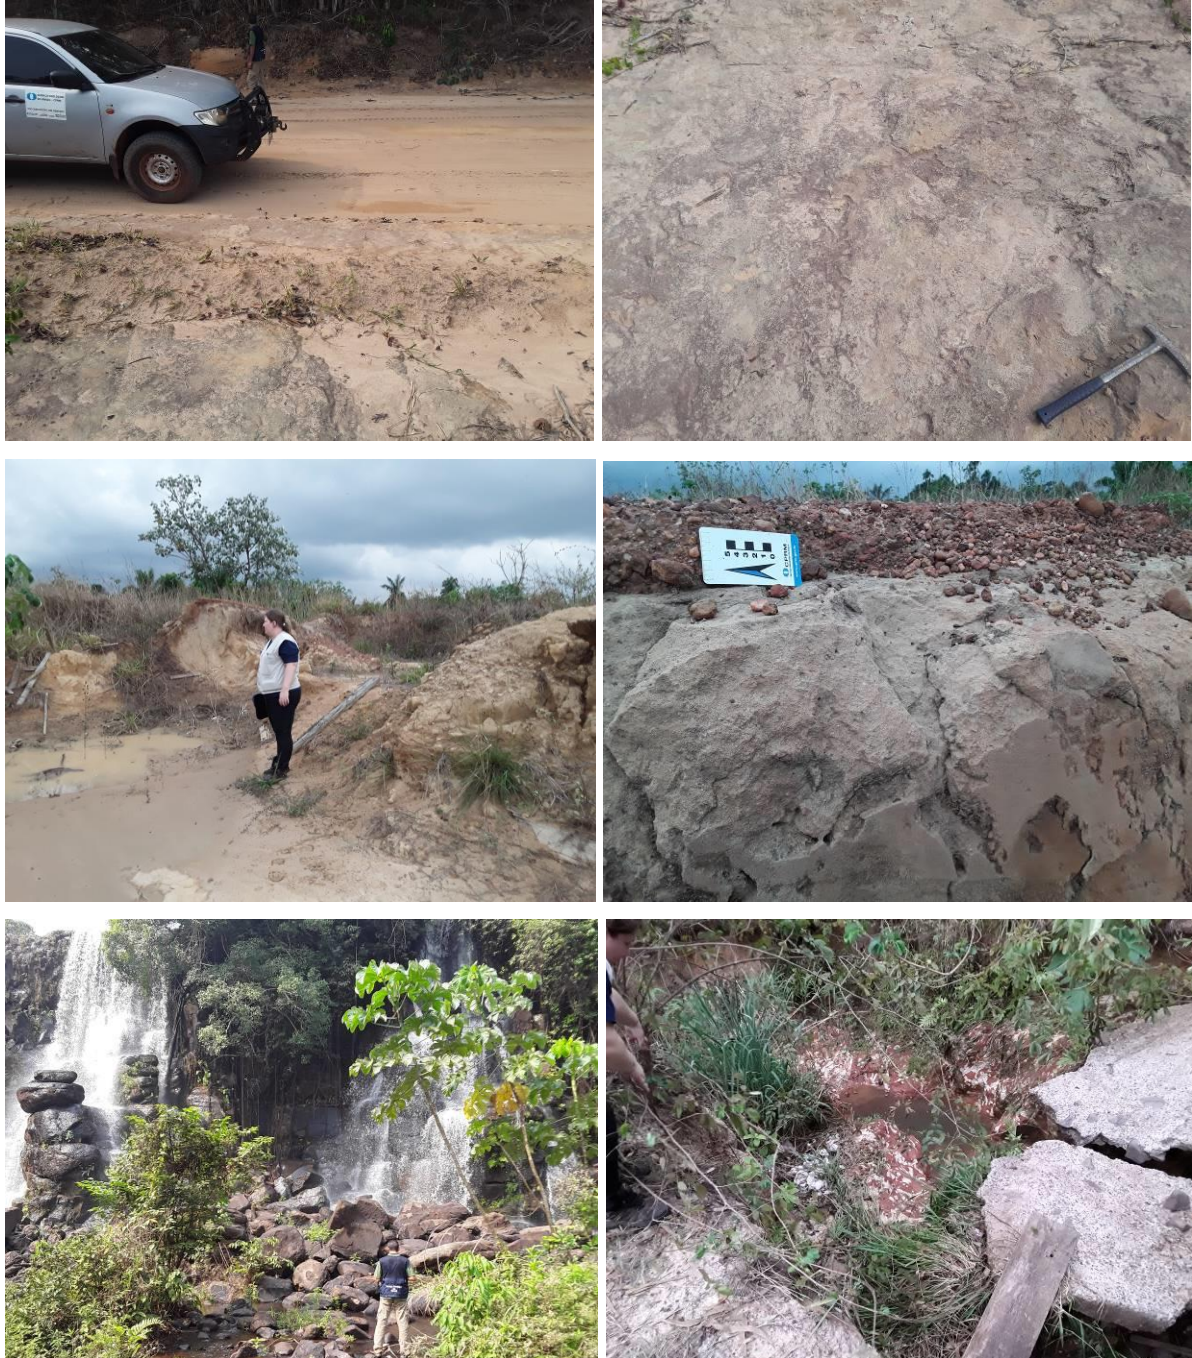
As áreas com rochas sedimentares areníticas apresentam um solo residual arenoso de cor creme clara a esbranquiçada (figuras 8A e 8C), permeáveis, caracterizados como Neossolos Quartzarênicos e subordinadamente Latossolos Vermelho-Amarelos Distróficos de alta suscetibilidade erosiva (voçorocamentos), em um cenário de vegetação original de transição floresta-cerrado (SHINZATO *et al.*, 2010).

Por outro lado, as áreas constituídas por rochas magmáticas máficas (basalto, diabásio, gabro) apresentam um solo argiloso avermelhado predominante identificado como Argissolos Vermelhos Eutróficos e, em caráter subordinado, Nitossolos Vermelhos Eutróficos, Chernossolos Argilúvicos, Luvisolos Crômicos e Cambissolos eutróficos, bastante férteis (SHINZATO *et al.*, 2010).

Em campo foram observadas inúmeras feições relacionadas às unidades litológicas presentes nas proximidades da sede municipal, representadas graficamente pela Figura 8, destacando-se o aspecto diferenciado do solo a partir do intemperismo das rochas dominantes, exemplificadas pelos tons claros, esbranquiçados e beges quando derivados de arenitos (figuras 8A a 8D) e tons avermelhados quando provenientes do intemperismo de rochas basálticas (figuras 8E e 8F).

Figura 8. A. Arenito e solo arenoso residual de cor bege na porção nordeste da cidade de Chupinguaia; B. Arenito fino a médio na porção nordeste da cidade de Chupinguaia; C. Solo arenoso de cor bege relacionado ao intemperismo de arenitos na porção leste da cidade de Chupinguaia; D. Arenito médio a grosso com crosta laterítica na porção leste da cidade de Chupinguaia; E. Basalto e diabásio na cachoeira da PCH Chupinguaia; F. Horizonte mosqueado avermelhado representando intemperismo de rochas magmáticas básicas na porção sudoeste da cidade de Chupinguaia.

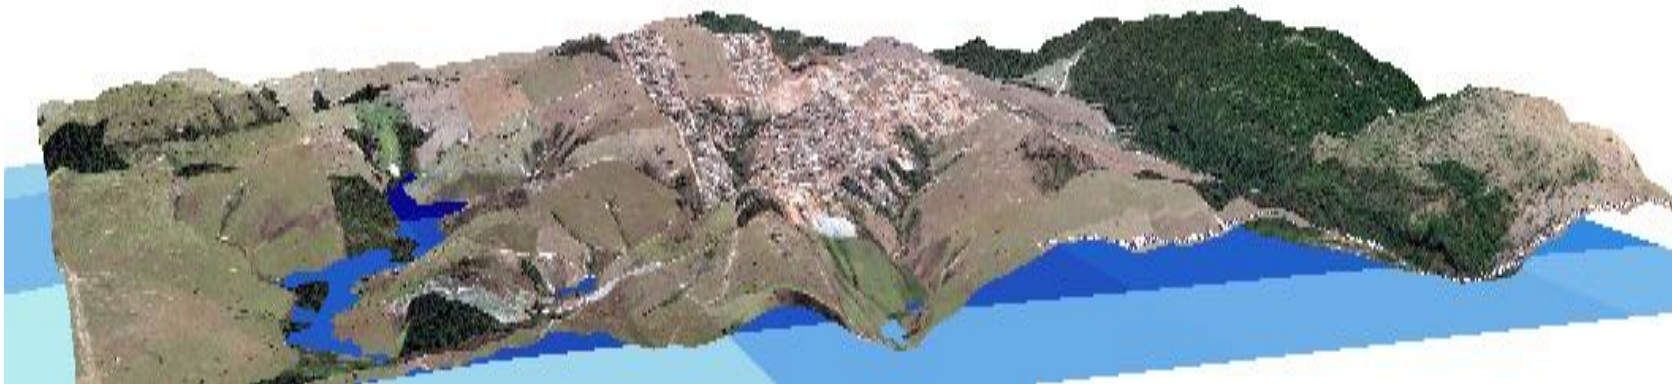
Para um melhor entendimento do contexto hidrogeológico, projetou-se o contraste do mapa potenciométrico com o mapa topográfico contemplando o entorno da área urbana da cidade de Chupinguaia, o que possibilitou um melhor entendimento da dinâmica subsuperficial para acesso a água subterrânea (Figura 10). Como resultado desse estudo de contraste, é possível identificar que a área possuidora de uma melhor perspectiva para acesso a água subterrânea capaz de abastecer o perímetro urbano está localizada na região oeste (Figura 11). Entretanto, como esta área situa-se mais próxima à área de ocorrência de rochas do embasamento, é recomendável a execução de um estudo mais detalhado da área.

Figura 10. Dinâmica contrastante entre a topografia x água subterrânea (exagero vertical de 5 vezes).
