Boletim de monitoramento compartilhado do rio Paraopeba

Ruptura da Barragem do Complexo do Feijão em Brumadinho - MG

Belo Horizonte, 06 de fevereiro de 2019 às 18:00h.

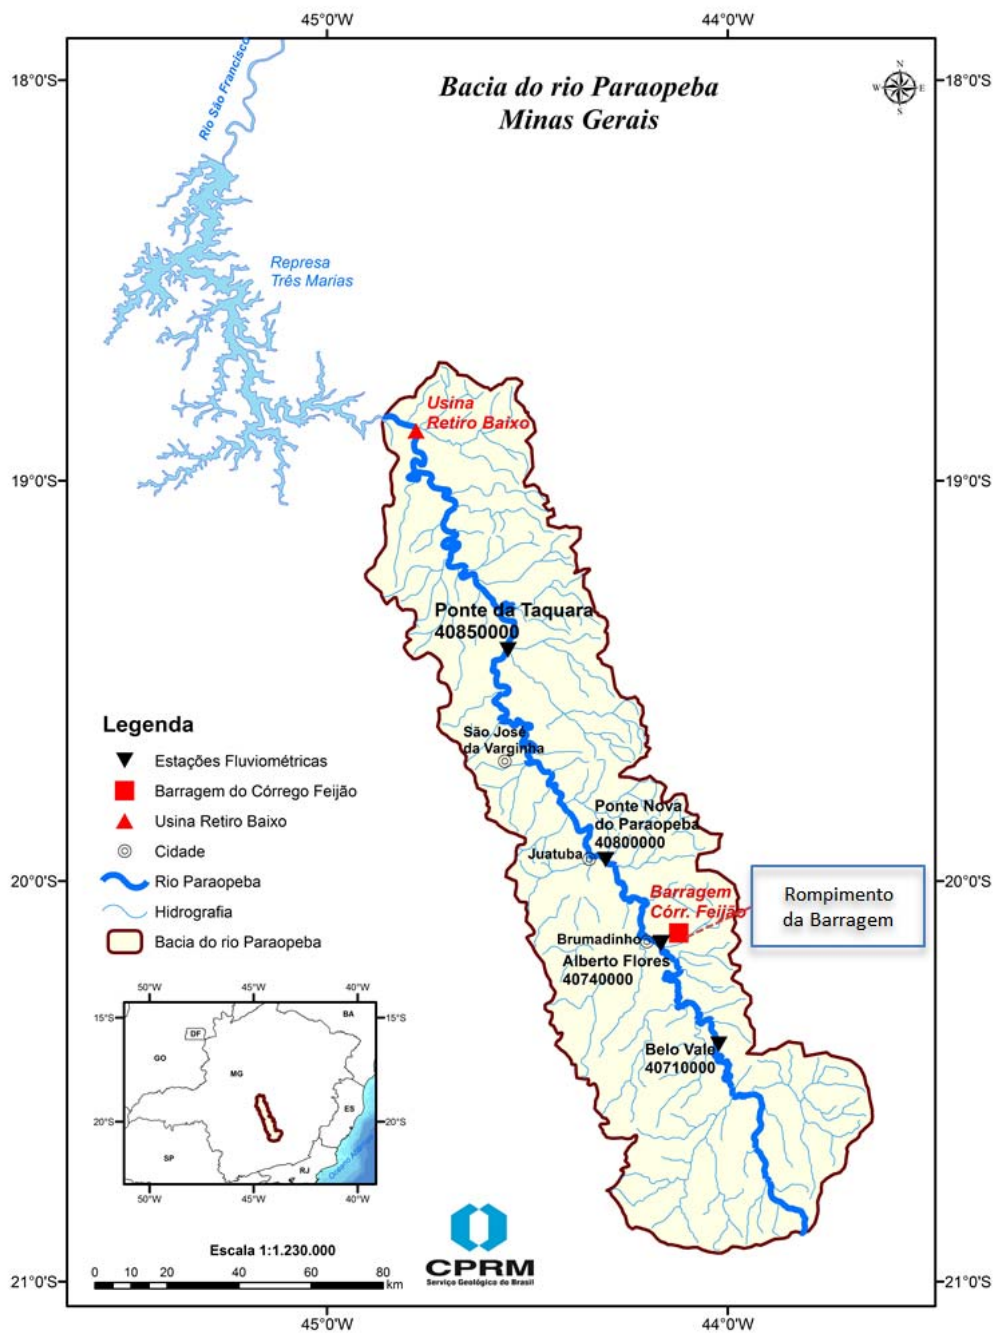
Figura 1 - Mapa da Bacia do rio Paraopeba –
Estações de Alberto Flores, Ponte Nova do Paraopeba e Ponte da Taquara

Desde o dia 04/02 vem ocorrendo chuvas na região do rompimento da barragem. Na estação pluviométrica automática Alberto Flores (em Brumadinho) foi registrada uma precipitação de 17,6mm entre 22:00h do dia 05/02 e 07:15h do dia 06/02 e na estação Ponte Nova do Paraopeba (em Juatuba) um total de 15,4mm entre 02:30h e 11:00h do dia 06/02. Consequentemente, houve uma elevação dos níveis e das vazões do rio Paraopeba e dos valores de turbidez, o que era esperado conforme descrito em boletins anteriores.

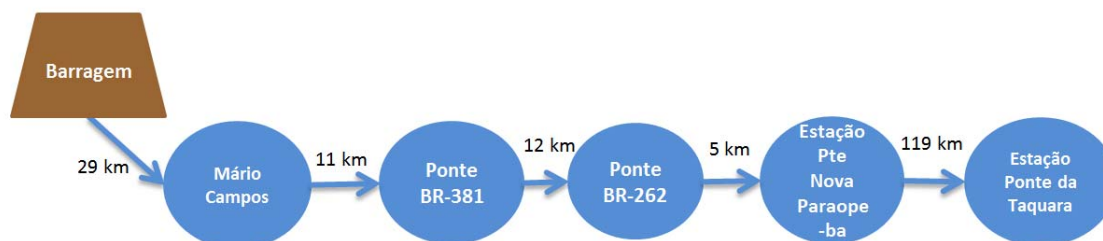
Desde o dia 26/01 estão sendo coletadas e analisadas amostras de água do Rio Paraopeba. A figura a seguir apresenta os pontos de monitoramento de qualidade da água para os quais serão apresentados os dados obtidos.

Figura 2- Pontos de monitoramento de qualidade da água

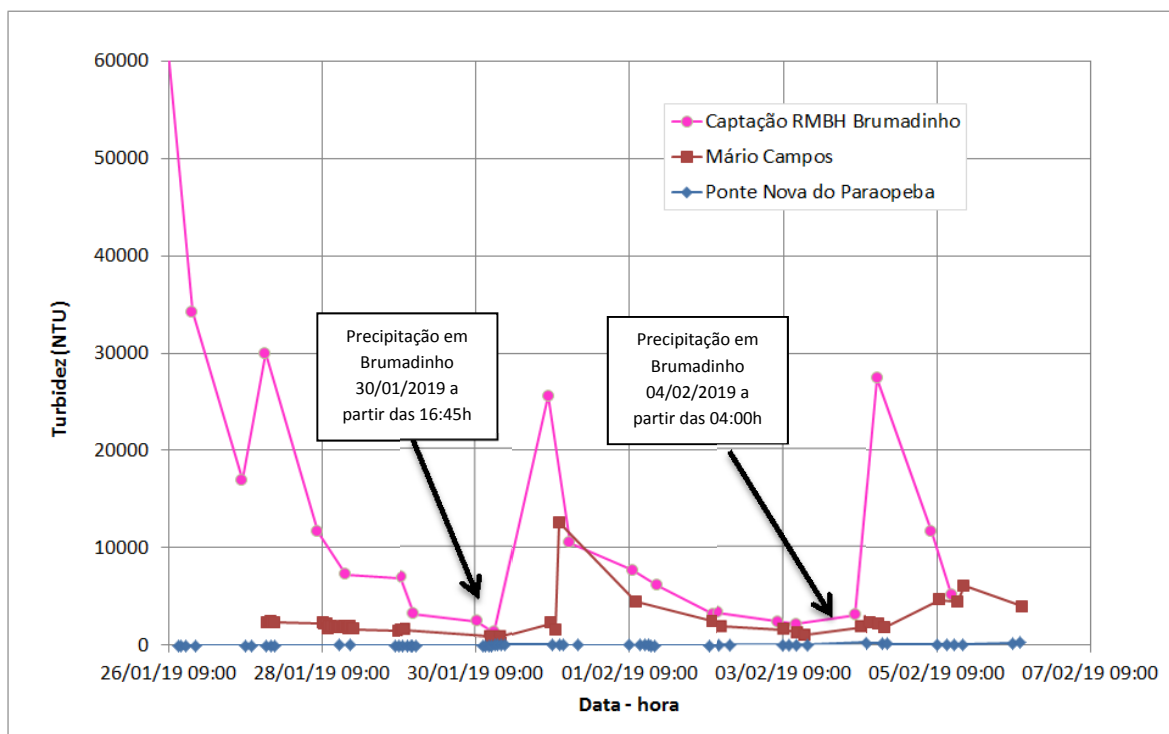
Gráfico 1 – Variação da turbidez nos pontos Captação RMBH Brumadinho, Mário Campos e Ponte Nova do Paraopeba.

No ponto de Mário Campos ainda estão sendo observados níveis altos de turbidez (maior que 3000 NTU), em decorrência das chuvas e consequente aumento da vazão.

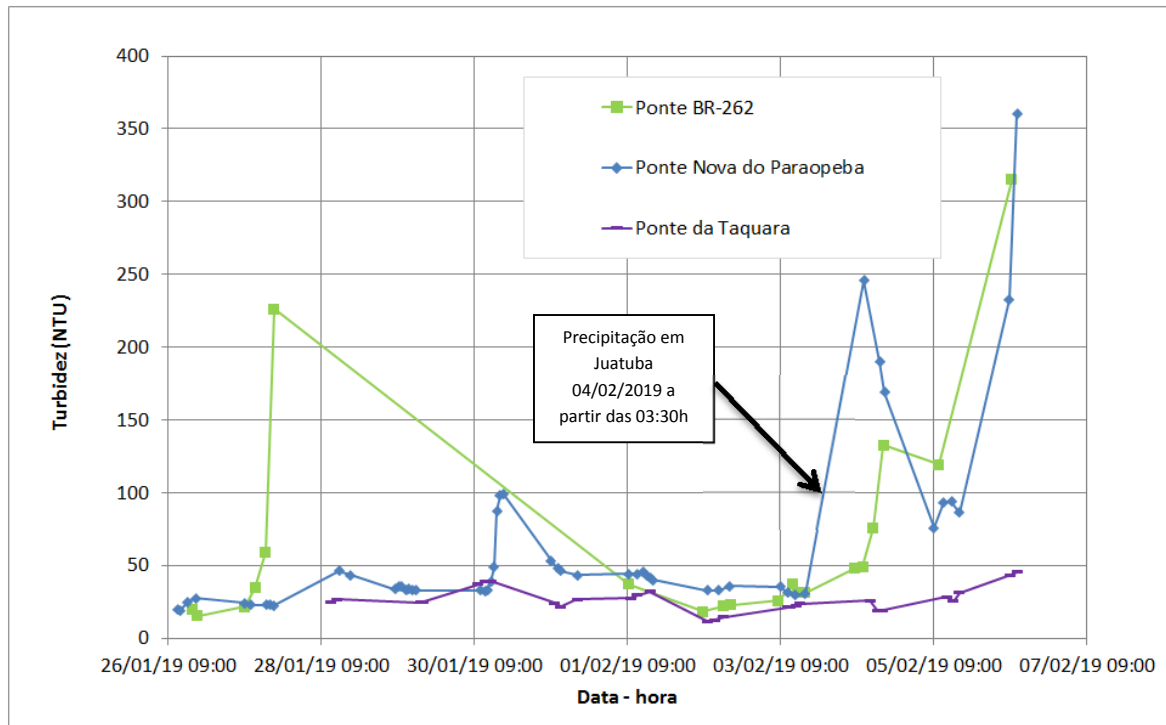
Gráfico 2 – Variação da turbidez nos pontos Ponte BR- 262, Ponte Nova do Paraopeba e Ponte da Taquara.

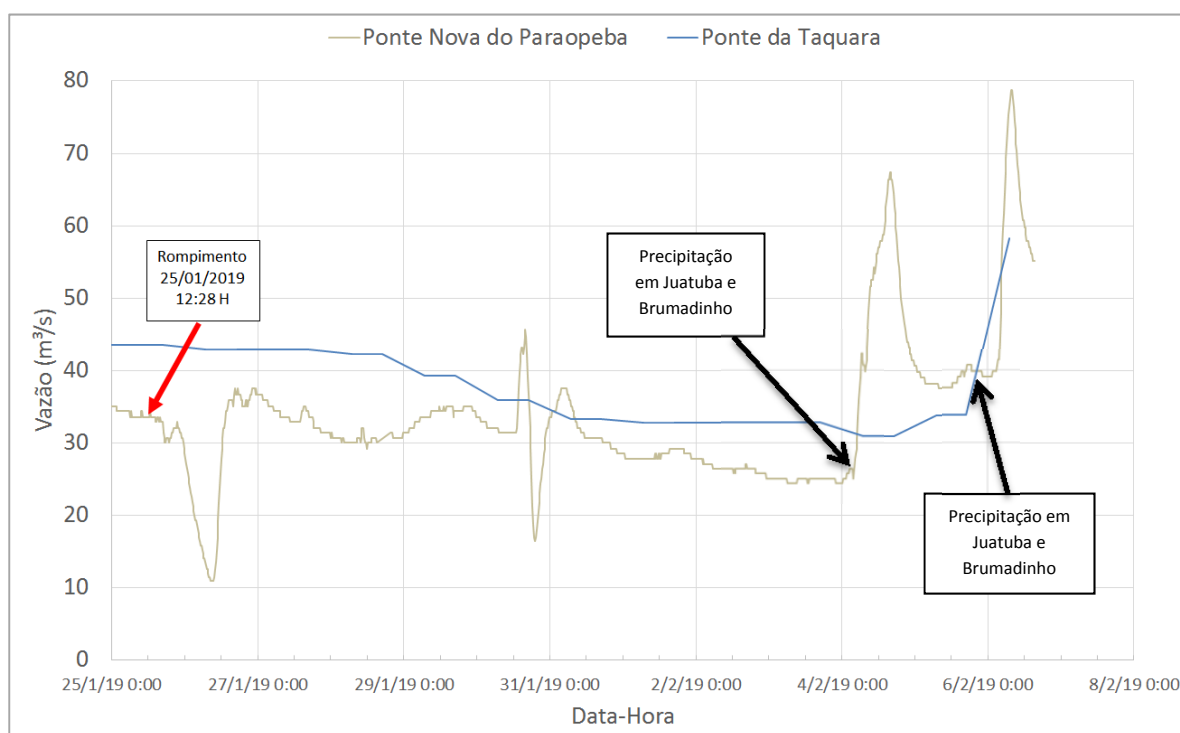
Em Ponte Nova do Paraopeba observou-se um pico de vazão de 78,7 m³/s as 08:00h de 06/02/2019. Observa-se que as vazões em Ponte Nova do Paraopeba, após chuvas de 04/02, ainda são maiores do que as vazões anteriores a ocorrência das precipitações.

Em Ponte da Taquara foi observada uma elevação da vazão a partir do dia 05/02, sendo a última vazão observada de 61,8 m³/s às 09:30h do dia 06/02/2019.

Figura 3 – Fluviograma das estações Ponte Nova do Paraopeba e Ponte da Taquara

Em decorrência das chuvas observou-se variação das vazões ao longo do rio Paraopeba, assim para entendermos melhor o transporte de sedimentos ao longo deste curso d'água estaremos analisando os dados de vazões. Na Figura 3 a seguir estão apresentados os fluviogramas das estações Ponte Nova do Paraopeba e Ponte da Taquara.
