## INTRODUÇÃO

## 1 – AGLOMERAÇÃO URBANA E A NECESSIDADE DO PLANEJAMENTO GEOTÉCNICO

## **2 – TRABALHOS DE CAMPO**

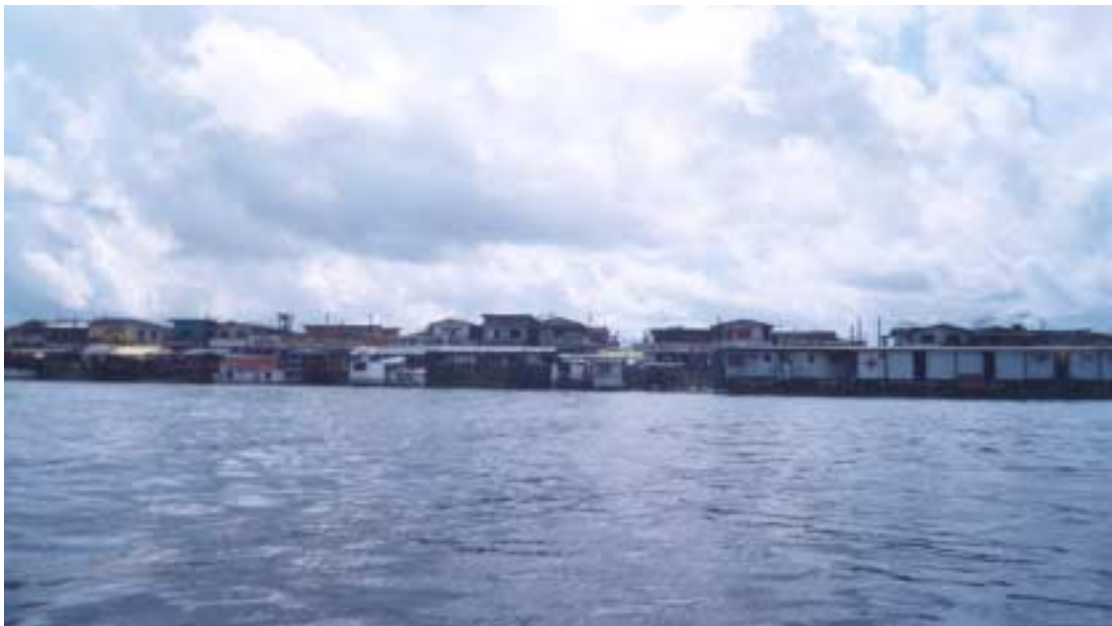
A aglomeração urbana da cidade de Laranjal do Jari, situada a margem esquerda do rio Jari ( Foto 01 ) deve-se a um complexo minero-agrícola situado na margem direita do rio em foco, gerando um Complexo Cultural de difícil interpretação, sendo palco, hoje de uma desorganização administrativa e cultural, cujas medidas paliativas até então tomadas, levarão a cidade a um futuro bastante lamentável, no que diz respeito a parte do meio físico, sócioeconômico e de saúde.

FOTO 01: Aglomerado urbano da cidade de Laranjal do Jari

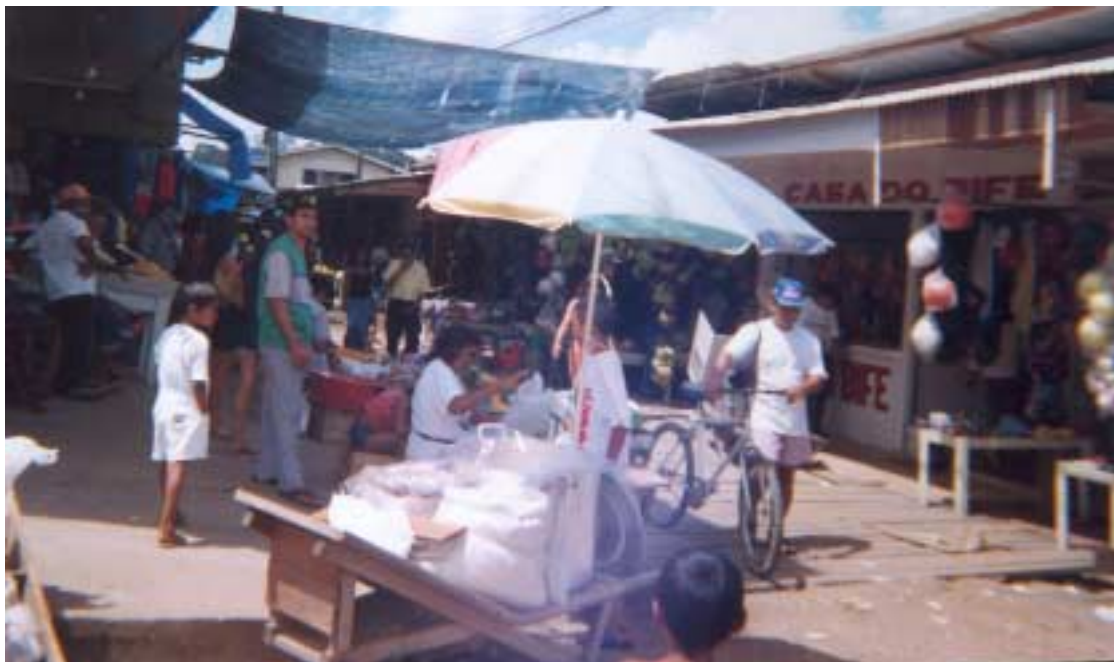
E para que haja organização estruturada relacionada aos mecanismos de produção nesses espaços, faz-se necessário determinar formas de organização social, visando o aproveitamento dos excedentes e reversão destes para outros setores. Pode-se citar como grande provedor de aglomerações populacionais, o polo minero-agrícola, situado em frente a esta cidade, uma vez que oferece condições de trabalho e melhoria de vida para a população de Laranjal do Jari, gerando as chamadas “economias de aglomeração ”. ( Foto 02 ).

FOTO 02: Aglomerado comercial e portuário de Laranjal do Jari.

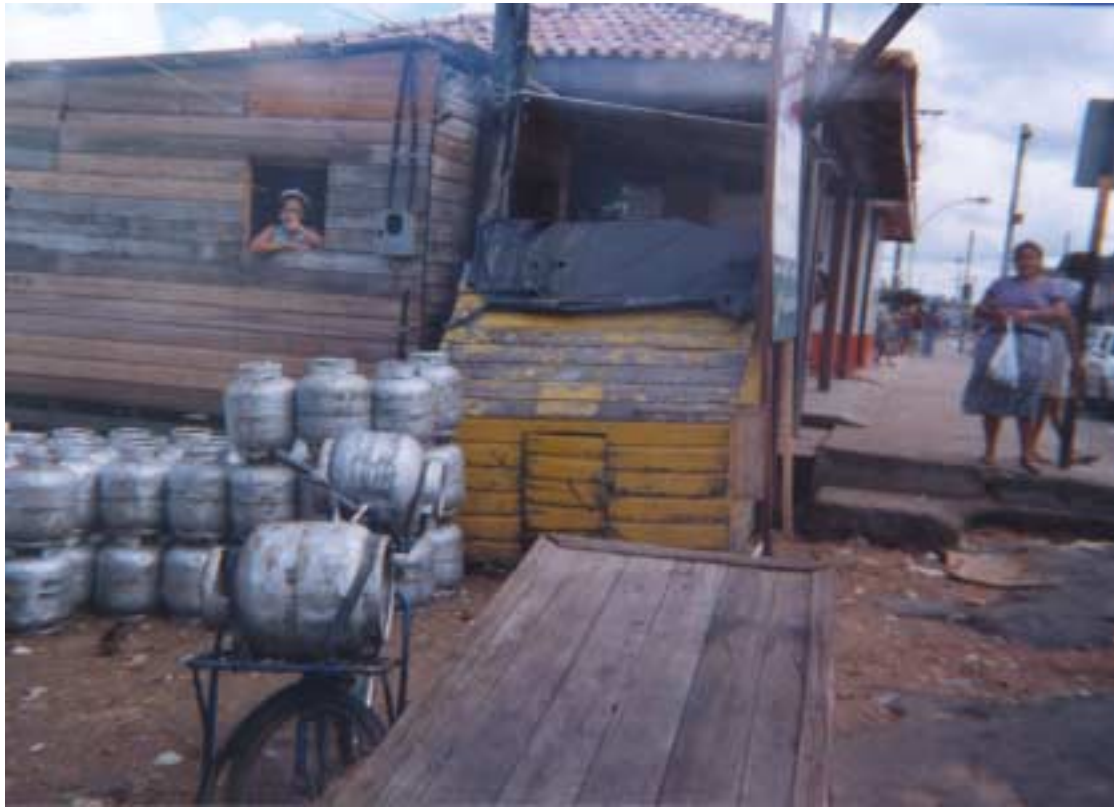
A sede do Município de Laranjal do Jari divide-se fundamentalmente em dois sistemas. O primeiro onde fica a zona portuária ( Foto 05 ), é uma área de várzea alagada em sua grande maioria e aterrada em um setor mínimo principalmente no eixo de aproximadamente 100 m da AV. BEIRA RIO ( Foto 06 ) e o eixo da AV. TANCREDO NEVES. O restante da área é constituída por palafitas com as vias feitas por estivas de madeira, que tornam-se verdadeiras vielas com pouca penetração da luz solar, em cima de um pântano que em virtude da ausência da coleta de lixo doméstico, tornou-se o depósito de lixo daquela região.

FOTO 06: Cruzamento da Av. Beira Rio com a Av. Tancredo Neves.

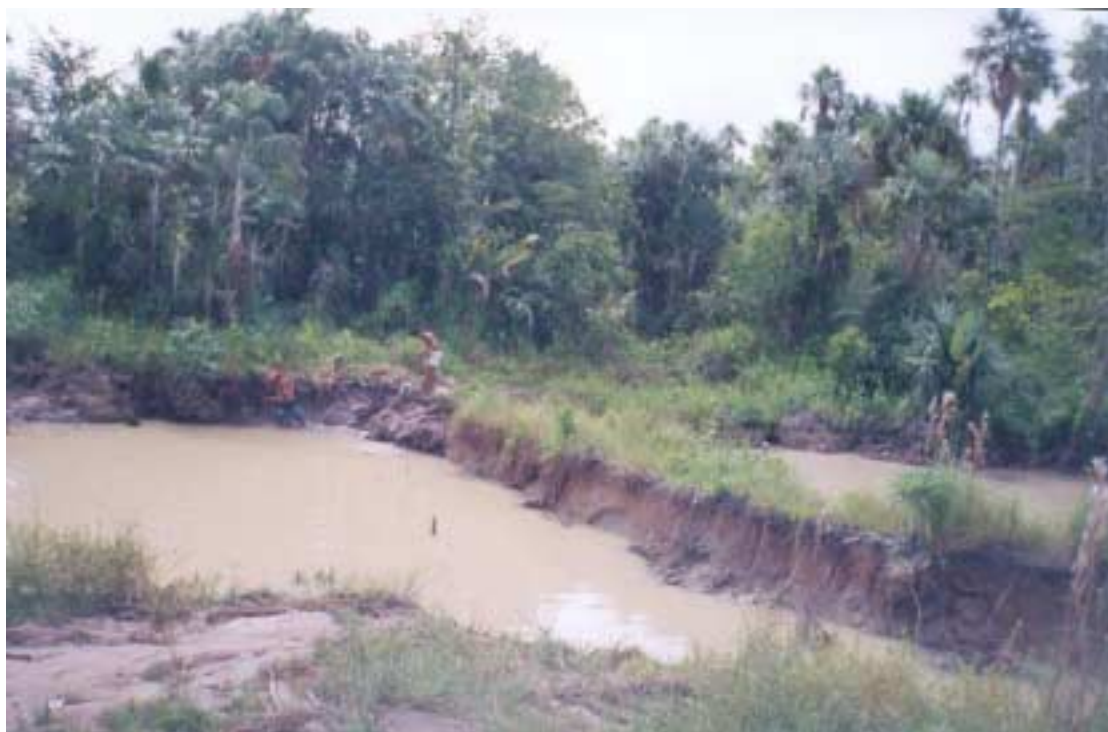
Foram também mapeados na bacia do rio Jari, nas áreas de inundações, onde a declividade varia de 0 a 2%, rochas do tipo areia, argila e silte com variações texturais tanto em profundidade com lateralmente. As espessuras desses materiais não chegam em média a 2 m. ( Foto 10 ).

FOTO 10: Lago com material hidromórfico na periferia de Laranjal do Jari.

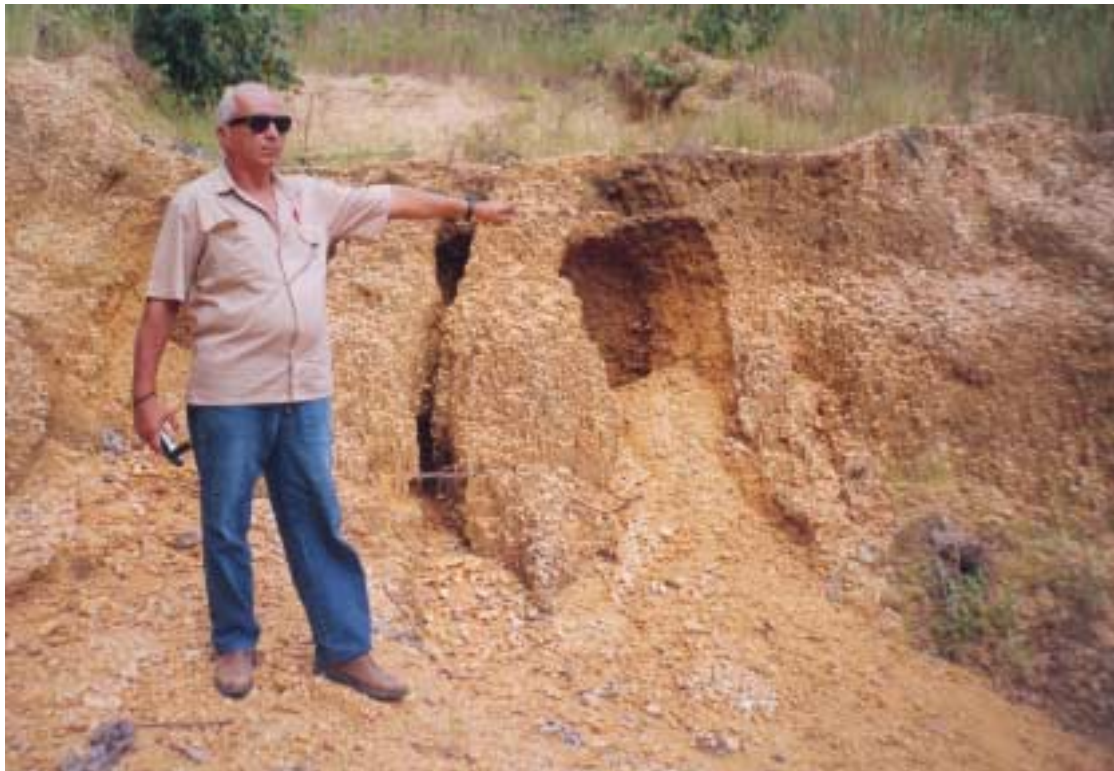
Na base destes materiais inconsolidados, foi verificado, um nível de arenito conglomerático com seixos, variando de milimétrico a centimétrico, e cuja espessura, é de aproximadamente 4 metros. Acredita-se que este leito forme o topo da Formação Barreiras na área urbana do município. ( Foto 11 ).

FOTO 11: Depósito de material de empréstimo e uso na construção civil ( seixo e piçarra ).

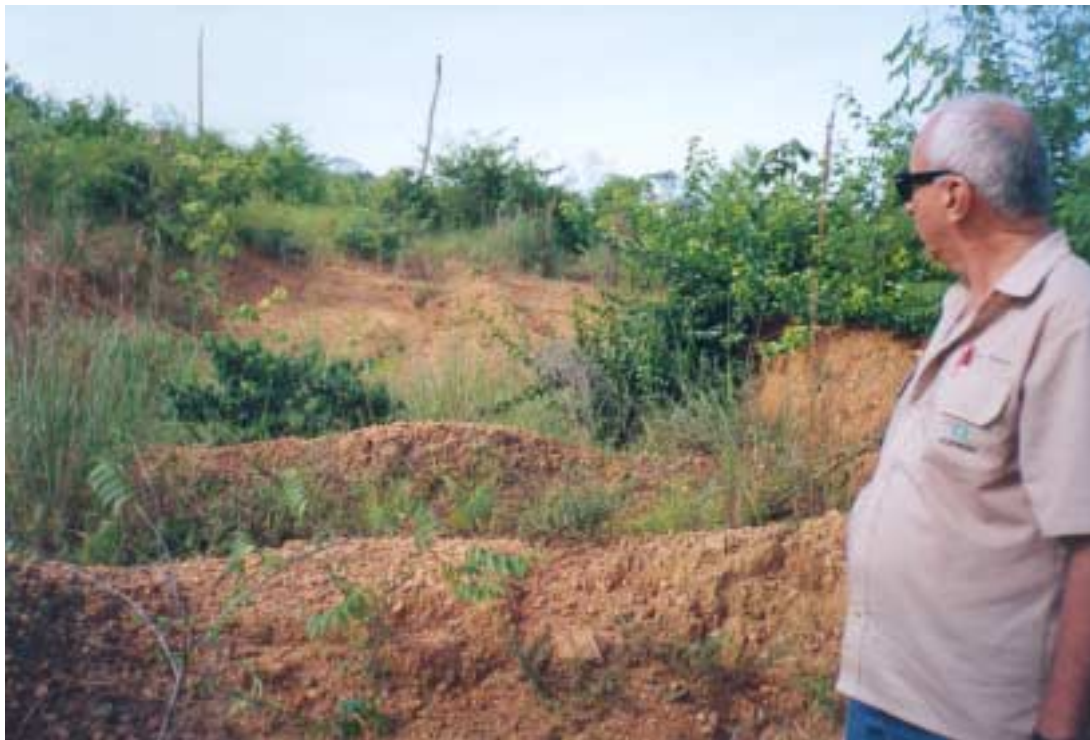
Não existe dificuldade quanto à área de empréstimo ( Foto 13 ) pois a região é rica em materiais utilizados na engenharia civil, dentre eles destacamos arenitos ferruginosos, maciços, compactos e litificados, areia para argamassa e concretagem, seixo para pavimentação de base e concretagem e material areno argiloso para aterro, pavimentação e base. Quanto à cerâmica vermelha, existe na cidade duas olarias ( Foto 14 ) fabricando tijolo e telha de boa qualidade com matéria-prima extraída de um lago que conecta com o rio Jari, este material parece pertencer aos terrenos quaternários, e segundo informação dos oleiros a argila é de boa qualidade para cerâmica vermelha, é de cor amarelada, e existe com abundância em toda a região do alagado. ( Foto 15 ).

FOTO 13: Depósito de materiais utilizados tanto na construção civil como base para aterro de estrada (seixo, areia e argila).

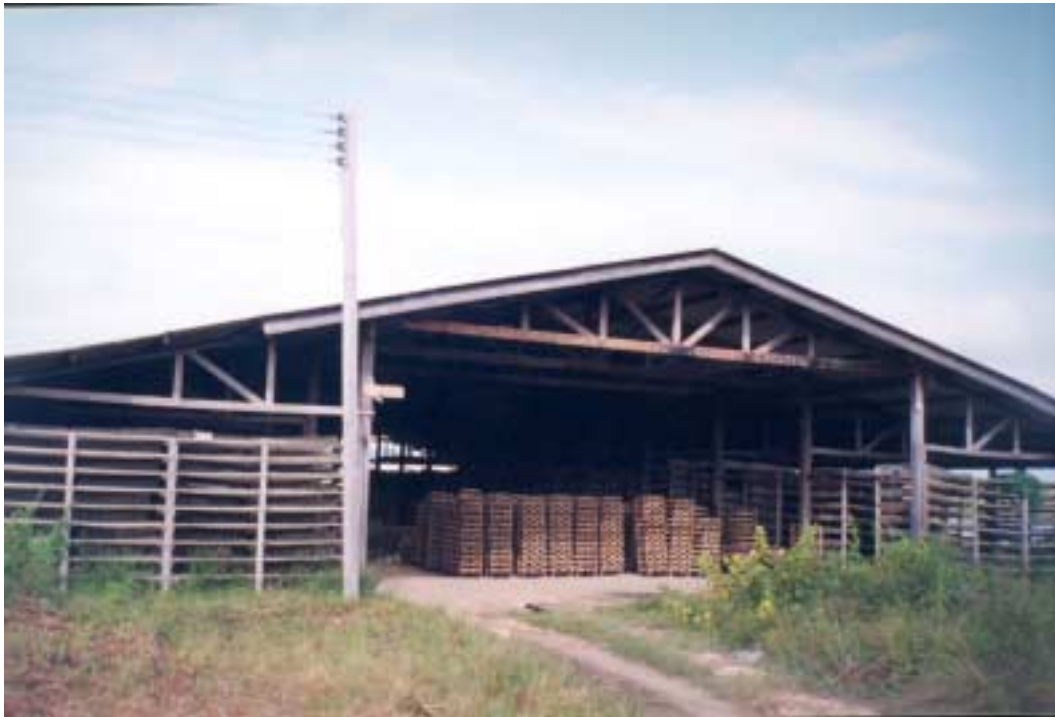
FOTO 14: Olaria Laranjal, galpão mostrando telhas e tijolos prontos para serem queimados.

Quanto a cerâmica vermelha, nos arredores do centro urbano existe depósitos quaternários com argila de boa qualidade ( Foto 14 ) para cerâmica vermelha. Esta argila é mais usada para a fabricação de tijolo e telha e a cidade já conta com duas olarias de pequeno porte em funcionamento, a saber.

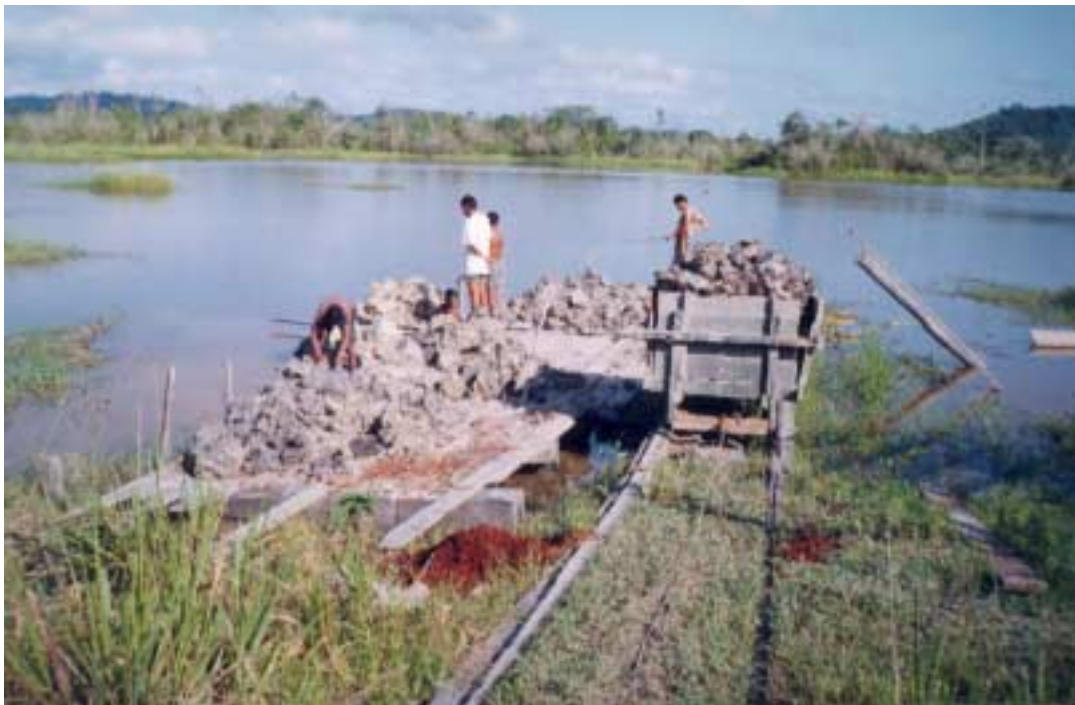
FOTO 15: Depósito de argila, nas margens e fundo do lago, utilizada para fabricação de tijolos e telhas.

Situada às margens de um lago e às proximidades do atual cemitério, esta olaria retira sua matéria prima, uma argila de coloração amarelada do fundo do lago. Foto 15 ( AMOSTRA OL ).

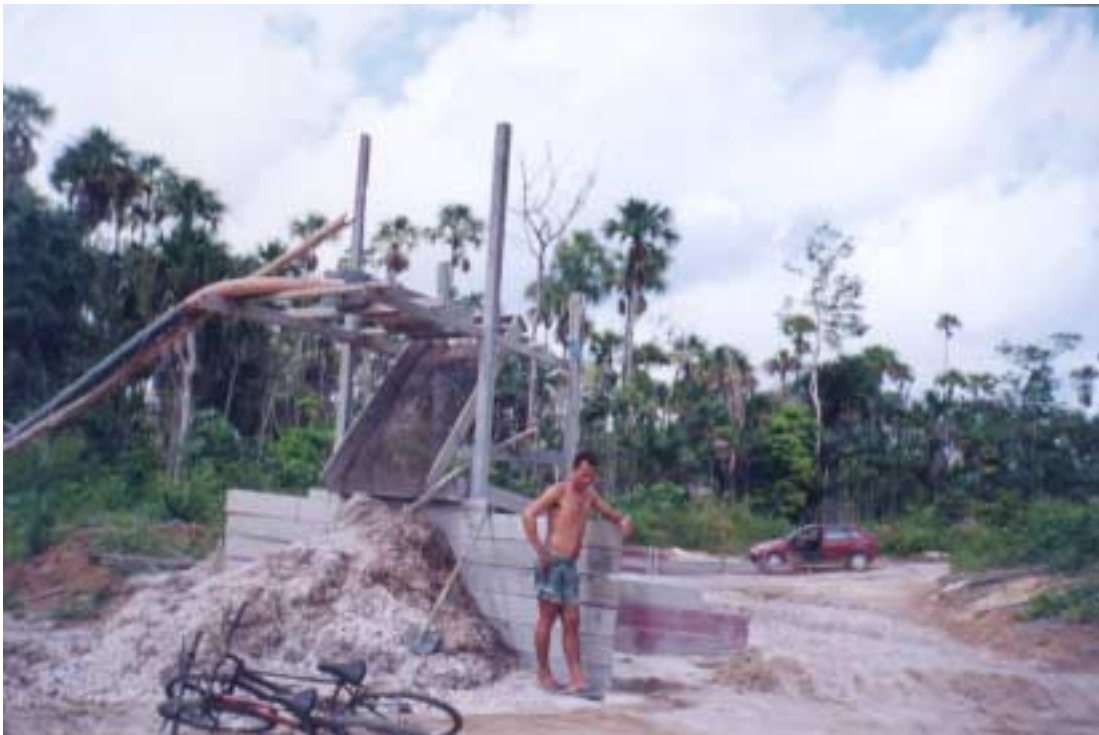
Terreno alagado e capeado por 50 cm de material areno argiloso rico em matéria orgânica, após o que, encontra-se lentes de areia de boa qualidade para construção civil, e em alguns locais lentes de seixo centimétricos ( Foto 16 ), ( AMOSTRA MCA-1 ).

FOTO 16: Areia utilizada na construção civil.

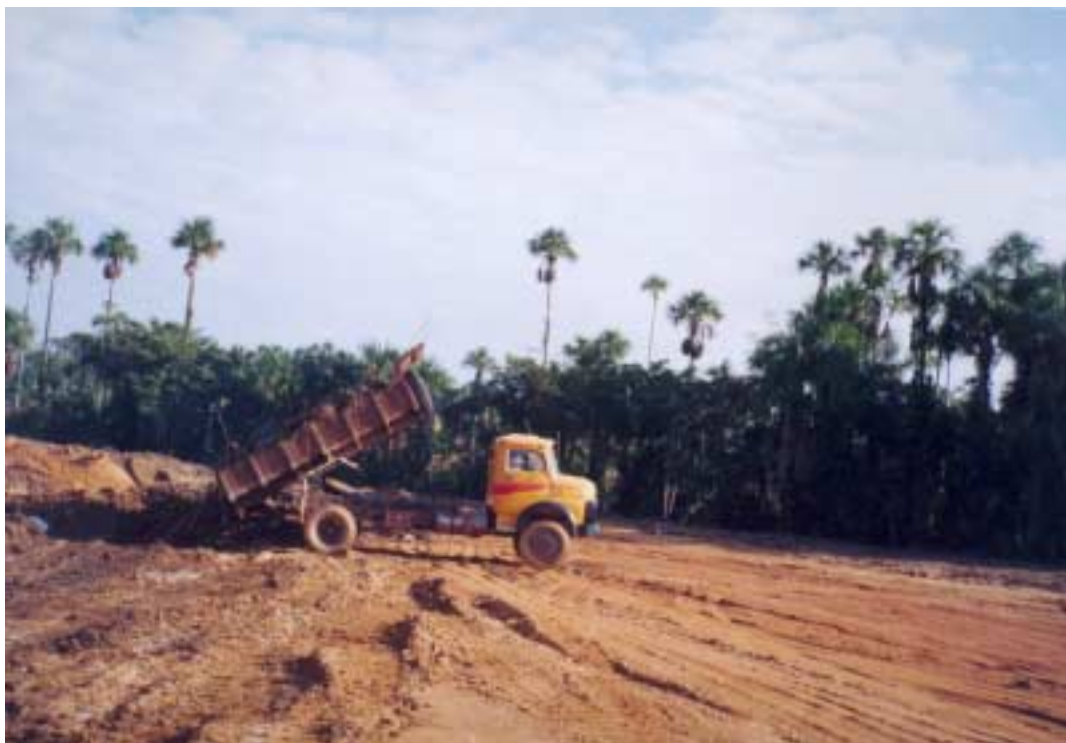
Cascalheira formada por seixos de quartzo, desde milimétrico até centimétrico, em uma matriz de areia quartzosa de granulação média a grossa. Este depósito tem aproximadamente 3 m de espessura por uma área mínima de 10.000 m<sup>2</sup>. ( Foto 17 ) ( AMOSTRA MEVJ ).

FOTO 17: Seixo usado na construção civil.

Cascalheira formada por seixos quartzosos, desde milimétricos até centimétricos, em uma matriz arenosa. Este depósito possui aproximadamente 10.000 m<sup>2</sup>. ( AMOSTRA PA ). ( Foto 17 ).

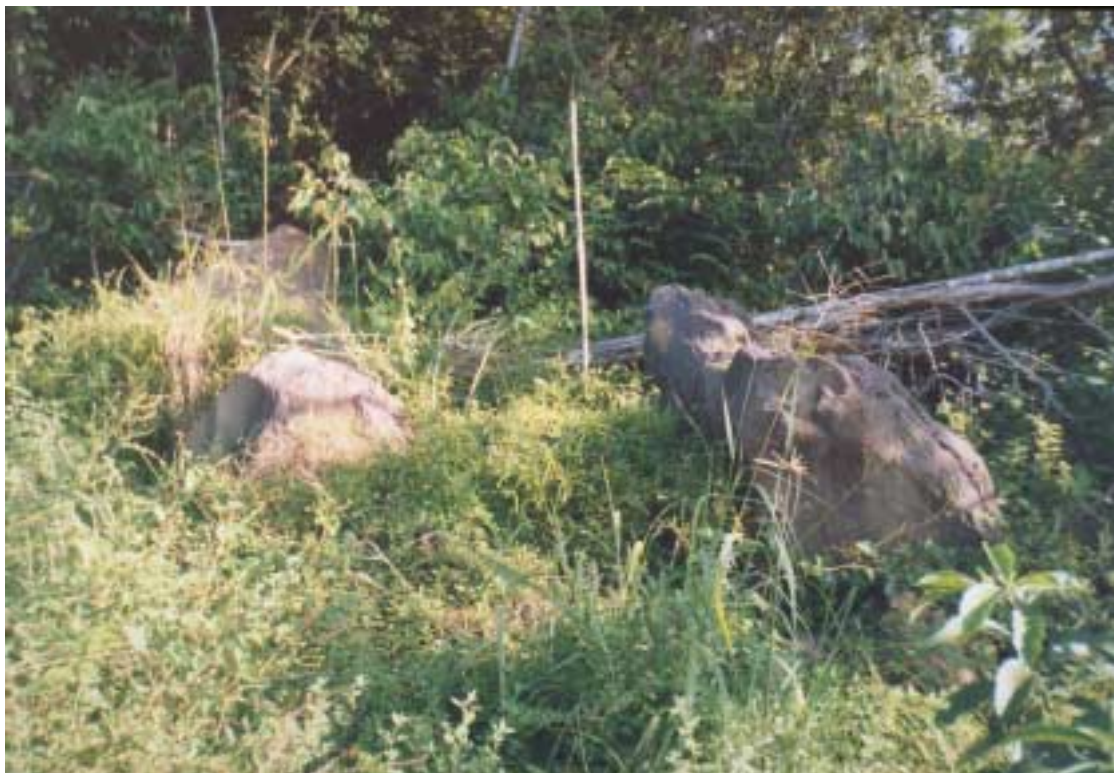
Este setor apresenta material utilizado na engenharia civil, dentre eles destacamos arenito ferruginoso compacto, maciço e litificado ( Foto 18 ), seixo para pavimentação de base e concretagem e material arenoso argiloso para aterro, pavimentação e base. ( AMOSTRA AP ).

FOTO 18: Arenito ferruginoso utilizado na construção civil.

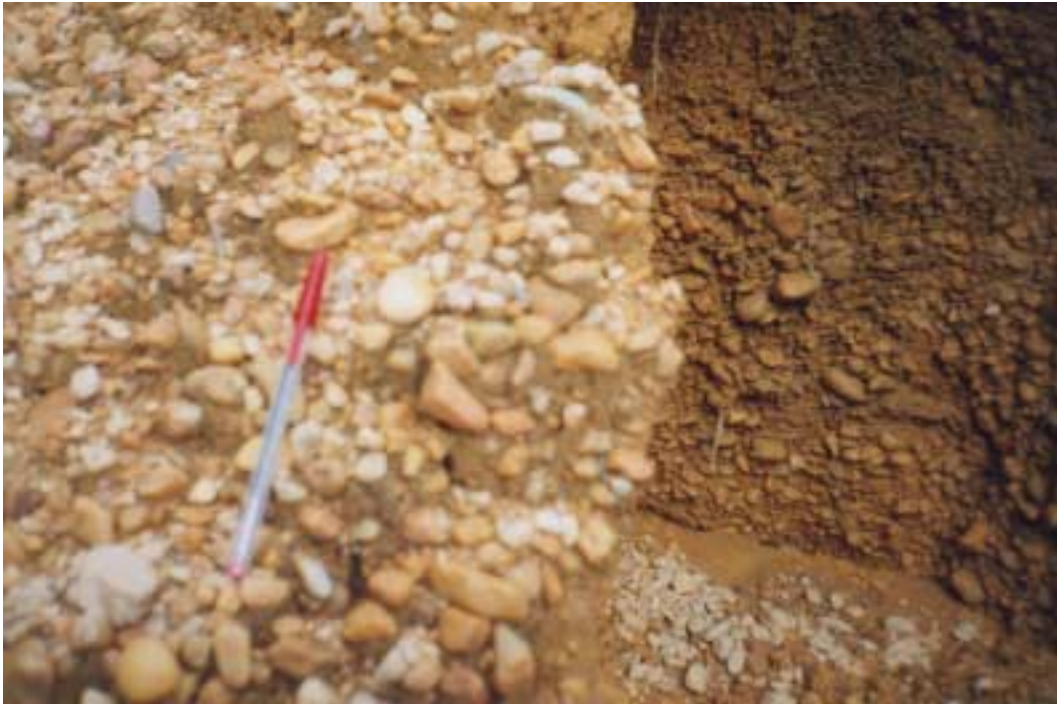
Área na margem esquerda de estrada que liga Laranjal do Jari a Macapá, contendo depósitos de seixos, milimétricos a centimétricos, em uma matriz arenosa ( AMOSTRA AE ). ( Foto 19 ).

FOTO 19: Seixo encontrado na estrada Laranjal do Jari - Macapá

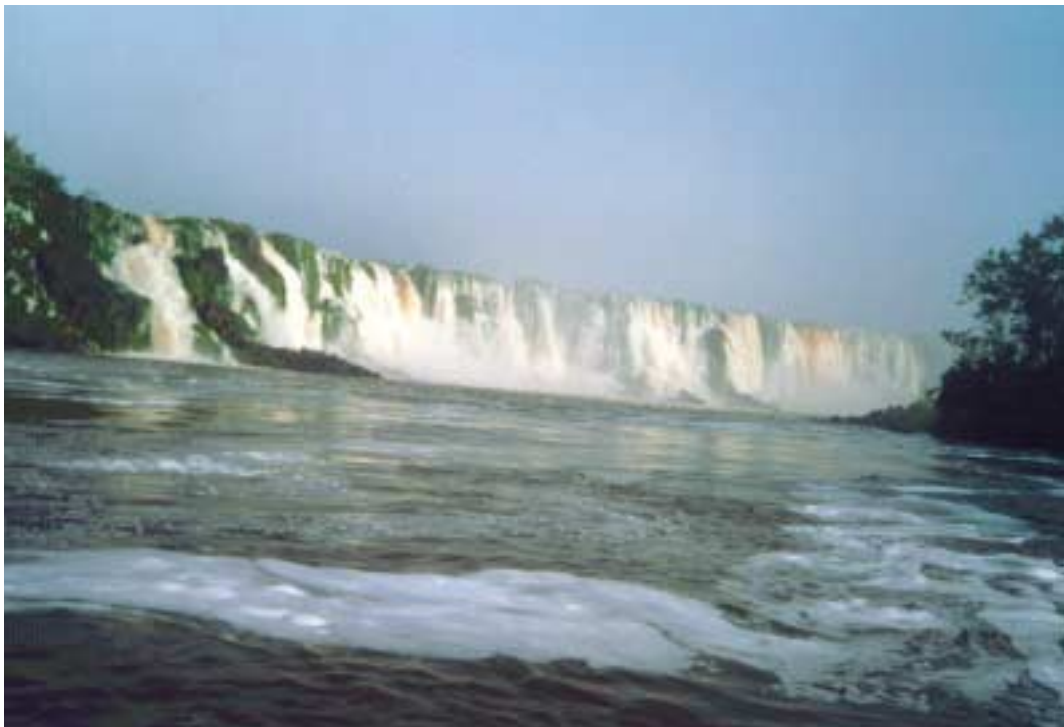
A cachoeira de Santo Antônio ( Foto 20 ) é constituída por soleiras de diabásio, e fica a aproximadamente 20 km à montante da cidade de Laranjal do Jari, nas coordenadas: Lat-0° 51' 22" e Long-52° 31' 44",3, em um trecho do rio Jari de franca navegabilidade. Este material pode ser utilizado como brita, pedra de calçamento e dependendo de um estudo mais acurado, verificar a sua utilização como lajes ornamentais.

FOTO 20: Esta foto mostra a imponente cachoeira de Santo Antônio que poderá ser utilizada como geradora de energia elétrica.

A cachoeira de Santo Antônio, apresenta um desnível de 22 m ( Foto 20 ), o que, além de torná-la uma importante atração turística, em razão da queda livre das águas e no verão formar belas praias, fica às proximidades tanto da cidade de Monte Dourado como a de Laranjal do Jari, é de grande interesse para a região, como potencial fornecedor de energia elétrica, principal veículo de promoção do desenvolvimento industrial.

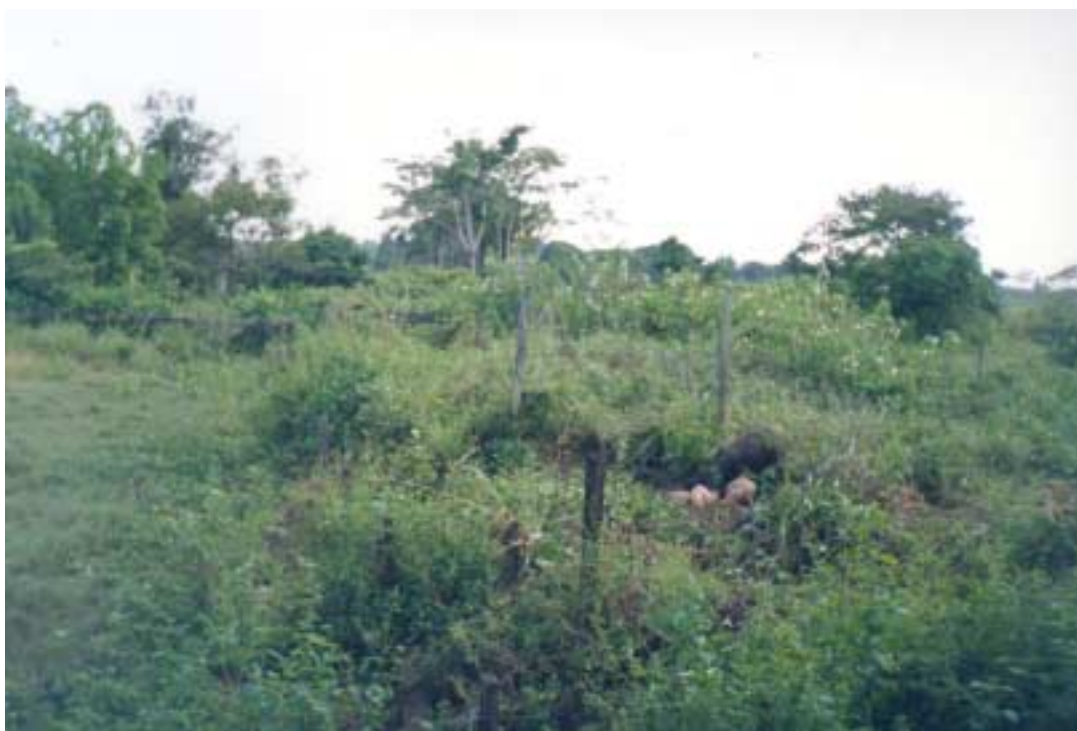
Foi determinado ainda, de comum acordo com a Secretaria de Obras Municipal, a localização de uma área para a construção do que denominou-se de Complexo Cultural ( Foto 21 ). A implantação deste logradouro público será, segundo esta Secretaria a médio prazo e, constará de uma escola pública com a praça de esportes, uma praça arborizada e um teatro para atividades culturais.

Nesta área que tem coordenadas central, Lat 0° 50' 01",4 e Long 52° 31' 01", foram executados cinco furos de trado para amostragem e verificação do nível freático, cujo topo encontra-se a 3,80 m de profundidade, indicado no furo de trado executado na parte mais baixa do terreno.

FOTO 21: Parte da área delimitada para a construção do complexo cultural.

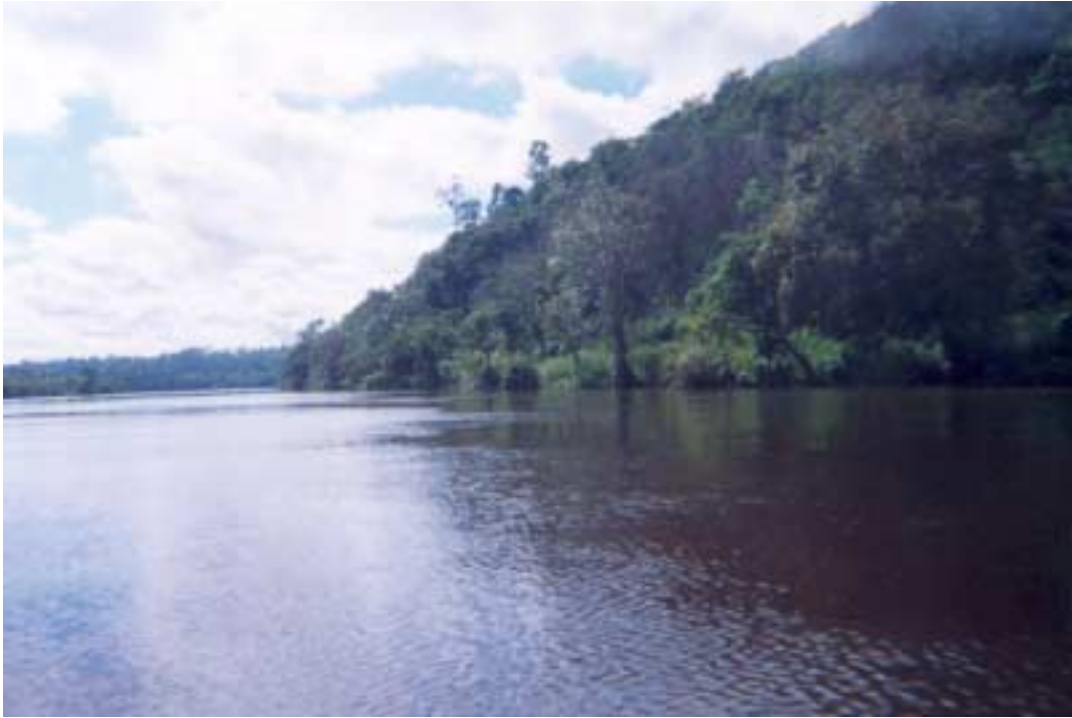
Um dos anseios do município, é uma área às margens do rio Jari, que sirva para a locação de um porto. Depois de um estudo em imagens de RADAR e fotos convencionais, foi-se ao campo para decidir qual seria a melhor área, e esta foi locada entre as coordenadas 0° 48' 58",8 – 52° 30' 45" e 0° 49' 25",6 – 52° 31' 27",2 ( Foto 22 ) com as seguintes justificativas técnicas e sócioeconômicas:

FOTO 22: Parte da área recomendada para construção da zona portuária.

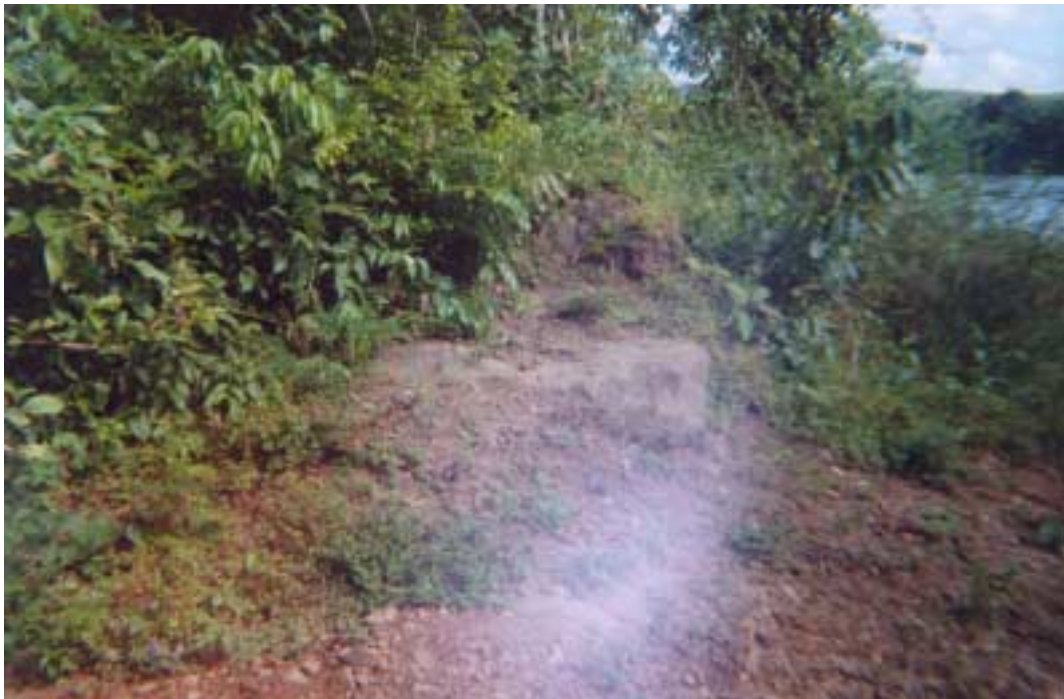
FOTO 23: Arenito ferruginoso existente no setor portuário.

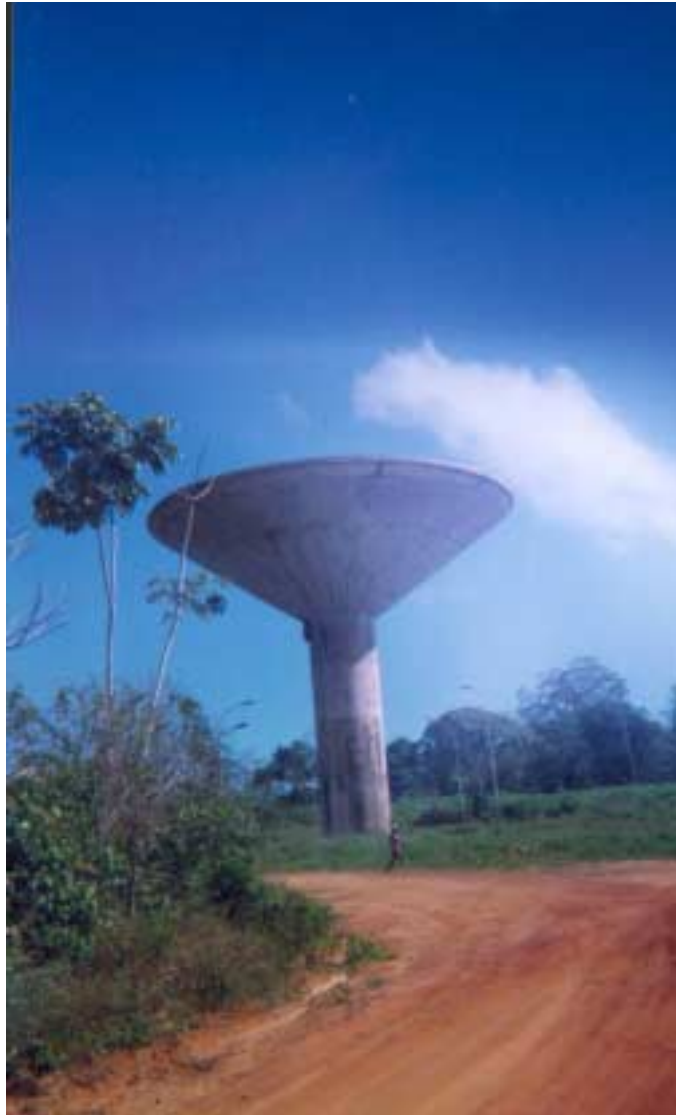
- Área de platô terciário formando com perfil topográfico na margem do rio Jari, neste local foi feito um perfil topográfico mostrado no ANEXO I.
- Nesse setor aflora um maciço rochosos constituído, do nível do rio para o topo, de argila de alta consistência, sobreposta a essa argila observa-se um pacote de arenito ferruginoso de alta compactidade, com espessura variando de dois a cinco metros ( Foto 23 ), e daí até o topo é observado um pacote de arenito conglomerático que além de sua alta compactidade serve como material de empréstimo para as obras que aí venham a ser executadas. Para corroborar o exposto acima, a CAESA construiu uma caixa d'água com 18 m de altura ( Foto 24 ) e capacidade de 500.000 l, com ancoragem a 5 m de profundidade.

FOTO 24: Caixa dá água da cidade de Laranjal do Jari.

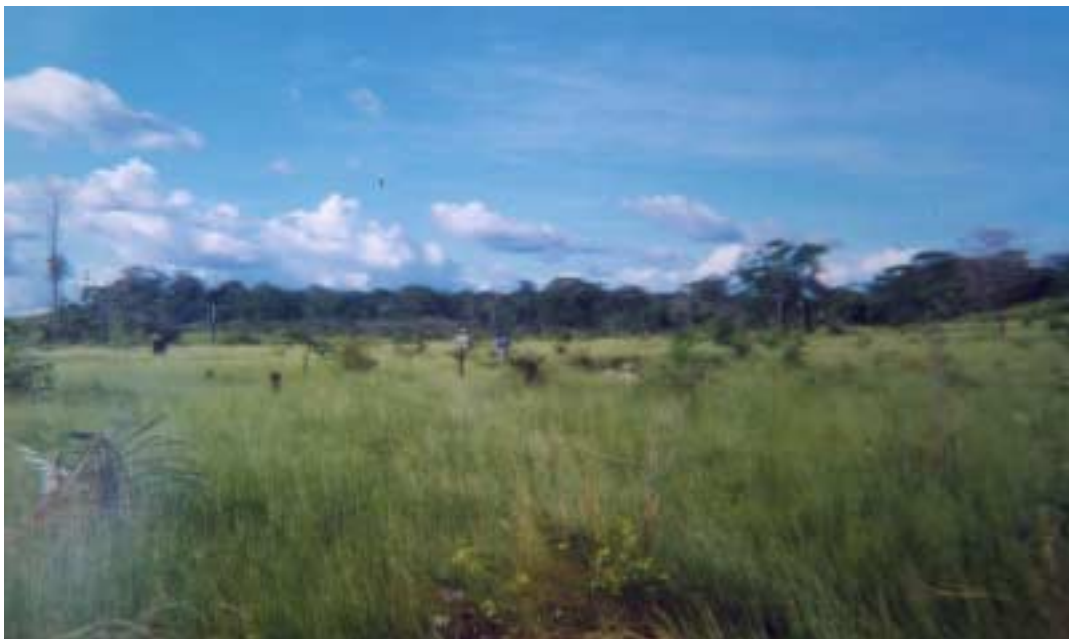
A área escolhida pela geotécnica, após minucioso estudo da profundidade do nível freático ( ver tabela ), apresentou perfeita harmonia com as normas técnicas do meio ambiente ao que concerne esse item, além do que, possui uma superfície de 1,5 ha. ( Foto 27 ).

FOTO 27: Foto de parte de uma área de 1,5 ha delimitada para construção do futuro cemitério.
