HIDROGEOLOGIA

5.1 Introdução

5.2 A Carta Hidrogeológica

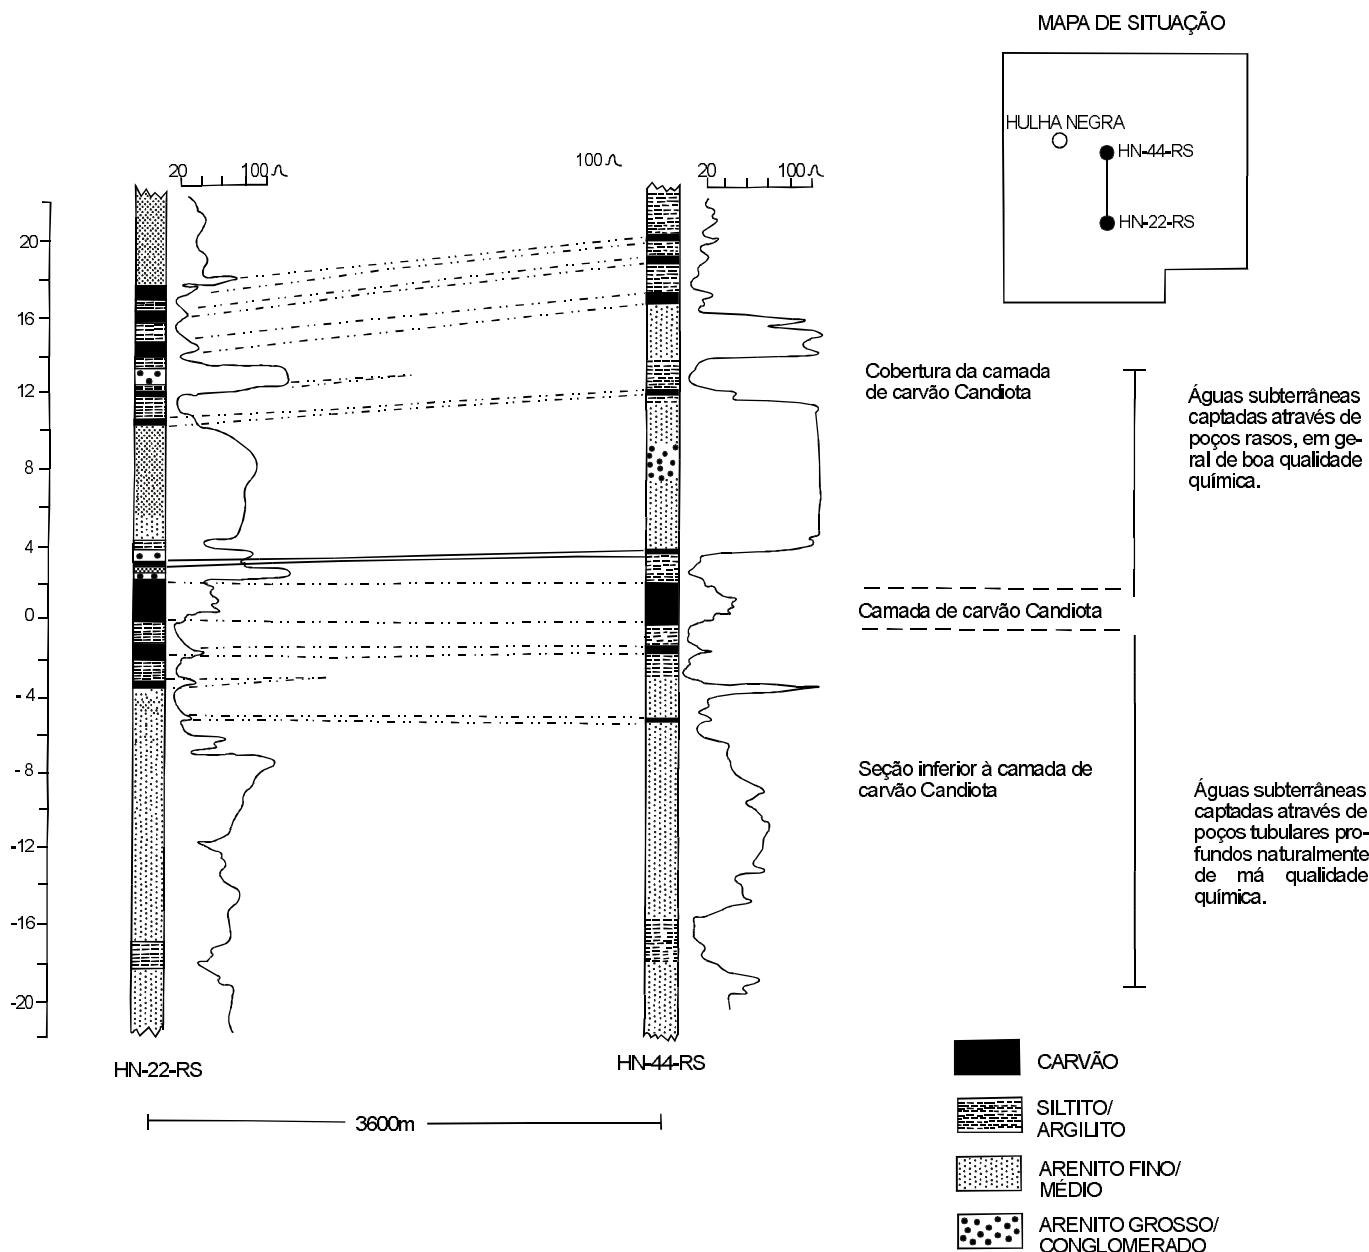
Figura 5.2 – Seções da Formação Rio Bonito explotadas para água subterrânea.

com camadas de siltitos argilosos e folhelhos, o que lhes confere um caráter confinado e artesiano. Apresentam efetivos riscos de contaminação química, quando os poços atravessam as camadas de carvão que se intercalam na seção dessa unidade estratigráfica (figura 5.2).

A análise conjunta dos dados do cadastro hidrogeológico e dos perfis geofísicos da pesquisa de carvão na área do presente estudo revela dois conjuntos sedimentares principais da Formação Rio Bonito os quais que vêm sendo explorados para a captação de águas subterrâneas (figura 5.2):
